## Evaluation fischottergerechter Brückenumbauten

# Fischottergerechter Umbau von Brücken in Thüringen, Evaluation des Unterhaltungsaufwands

Erfurt, Mai 2017, aktualisiert 2018 und 2019.

Bearbeiter: Flussbüro Erfurt  
Dipl.-Ing. (FH) Stephan Gunkel  
B. Sc. Claudia M. Böhm

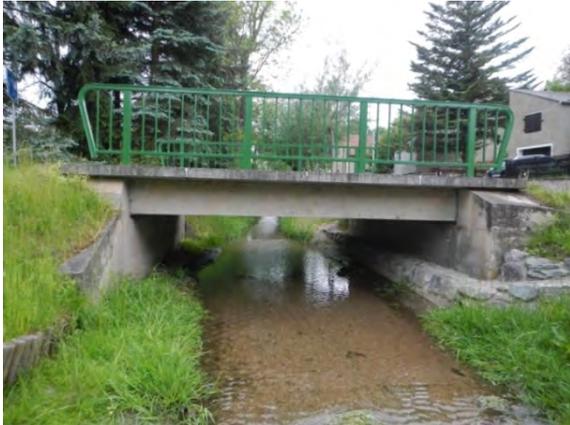
Abbildung 7: Stübn2, Stübnitzbach, Hartmannsdorf, Hartmannsdorfer Straße, Sicht von hinten auf die fischottergerecht umgebaute Berme

Die Brücke ließ keine Schäden durch den Umbau erkennen. Die Berme wurde bisher offenbar nicht überflutet und die Fließgeschwindigkeit des Gewässers war im mittleren Bereich. Strudelbildungen entstanden aufgrund der flachen steinigen Gewässersohle. Feinsediment und Zweige wurden im geringen Maße an den ehemaligen Bermen, die aus Rasengittersteinen bestanden, angelagert. Abtragungen und Änderungen des Fließverhaltens aufgrund der Berme wurden nicht festgestellt. Losungen vom Fischotter wurden gefunden. Die Berme wurde sowohl vom Fischotter als auch von anderen Tieren und den Spuren nach offenbar auch von Vögeln als Querung angenommen.

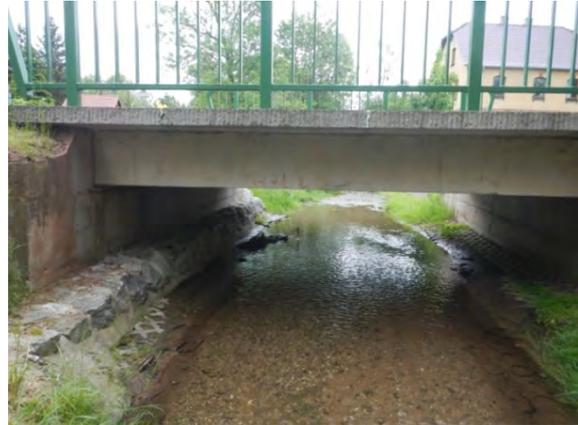
Abbildung 8: Stübn2, Stübnitzbach, Hartmannsdorf, Hartmannsdorfer Straße, Sicht von vorne auf die fischottergerecht umgebaute Berme

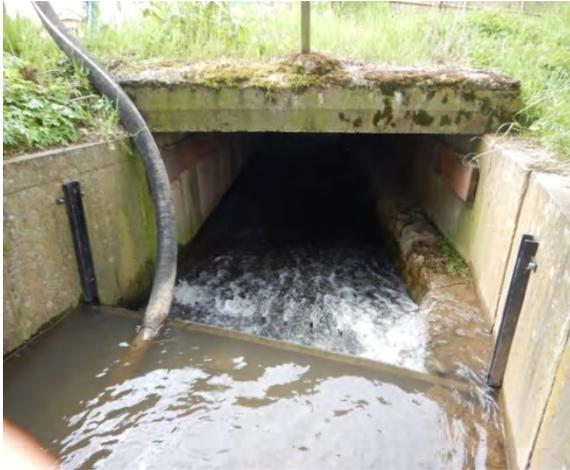
Abbildung 9: Fb7, Nebenbach Fuchsbach, nördlich vom Speicher Letzendorf. Sicht auf die vordere Seite der fischottergerecht umgebauten Kastenbrücke mit einer rechtseitigen Berme.

Die schmale in die Kastenbrücke eingezogene Berme wurde nicht überschwemmt, außer an dem vorderen Ende der Brücke, welches unmittelbar an die zum Zeitpunkt der Begehung eingestaute Löschwasserentnahme anschließt. Anthropogene Schäden wie Müllbelastung, Zerstörung oder Zweckentfremdung der Berme waren nicht ersichtlich. Anlagerungen, Abtragungen oder Beeinflussungen des Fließverhaltens des Nebenflusses wurden nicht festgestellt. Es wurden Nachweise von Fischottern gefunden, die die Nutzung der neuen Berme bestätigen.

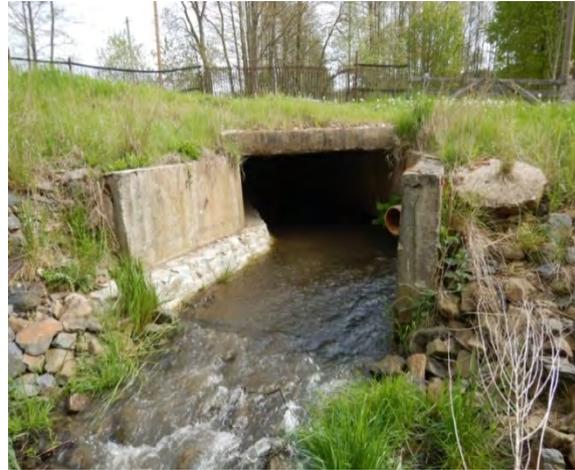
Abbildung 10: Fb7, Nebenbach Fuchsbach, nördlich vom Speicher Letzendorf. Sicht auf hinteren Ausgang der fischottergerecht umgebauten Kastenbrücke mit einer rechtseitigen Berme.

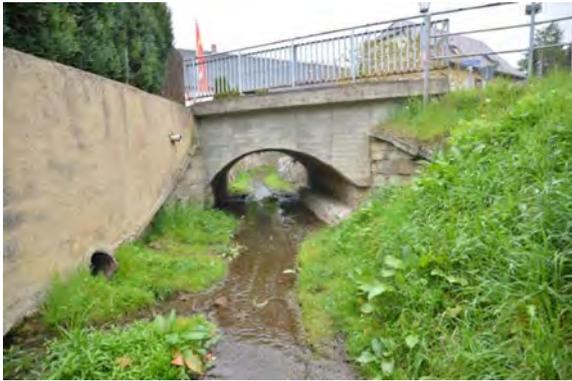
Abbildung 11: Großs7, Großensteiner Sprotte, Großenstein, Hauptstraße. Vordere Ansicht der rechtsseitig eingezogenen Berme zum fischhottergerechten Umbau

Die rechtsseitig eingezogene Berme verursachte keine baulichen Schäden an der Brücke in Folge des Umbaus. Eine Anlagerung, Abtragung, Beeinflussung des Gewässers oder Überschwemmungen der Berme waren aufgrund des niedrigen Wasserstandes nicht ersichtlich. Anthropogene Einflüsse in Form von Müllbelastung waren im geringen Maß vorhanden. Die Leitzäunung zwischen Brücke und Straße wurde offenbar nicht fest genug angebracht (siehe Abbildung 13), hier ist eine Nachbesserung notwendig. Fischotternachweise waren zum Zeitpunkt der Begehung nicht auffindbar.

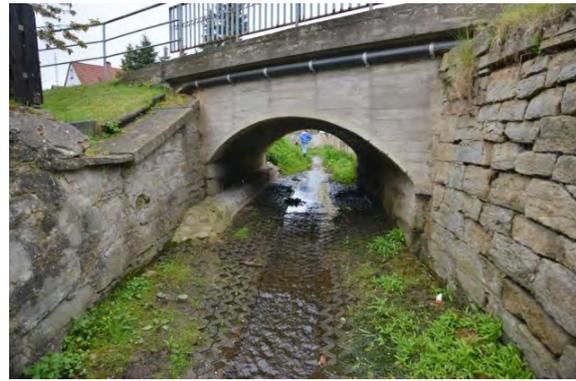
Abbildung 12: Großs7, Großensteiner Sprotte, Großenstein, Hauptstraße. Hintere Ansicht der rechtsseitig eingezogenen Berme zum fischhottergerechten Umbau

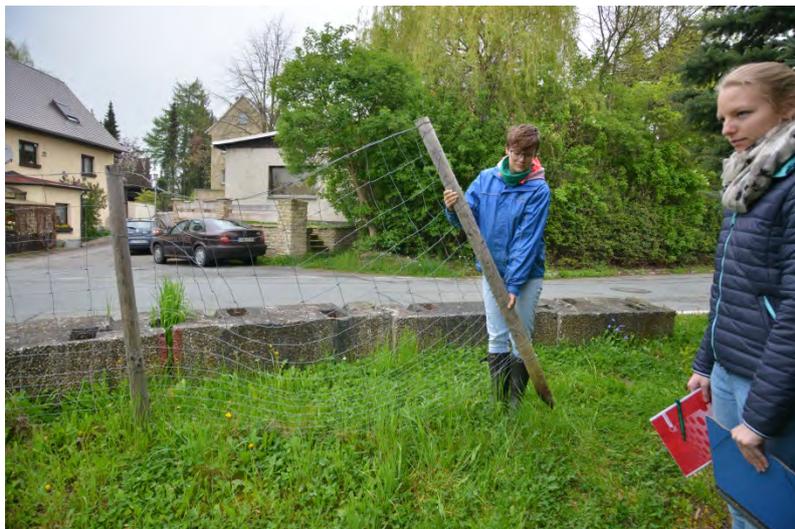
Abbildung 13: Die Leitzäunung an der Brücke Großs7 war offenbar nicht tief und fest genug im Boden verankert, der Eckpfosten hat sich gelockert.

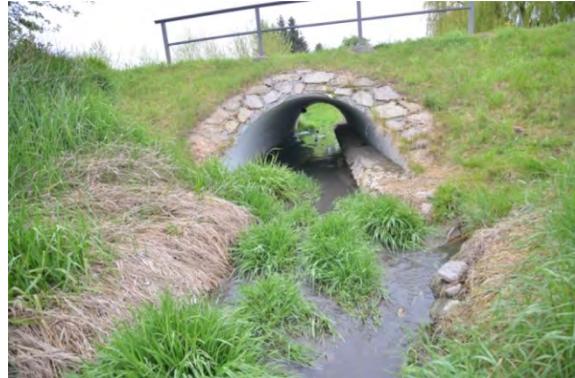
Abbildung 15: Großs3, Großensteiner Sprotte, Frankenua/K112. Vordere Ansicht der Bogenbrücke mit linksseitig eingezogener Berme zum Fischotterschutz.

An der Berme der Bogenbrücke waren keine Anzeichen von Überschwemmungen sichtbar. Es wurden keine Schäden der Brücke, die aus dem Umbau resultieren erkannt. Die Ablagerung von Feinsediment war aufgrund der niedrigen Fließgeschwindigkeit erhöht. Fischotternachweise wurden nicht vorgefunden. Losungen anderer Tiere zeigten, dass die Berme als sicherer Pfad begangen wurde.

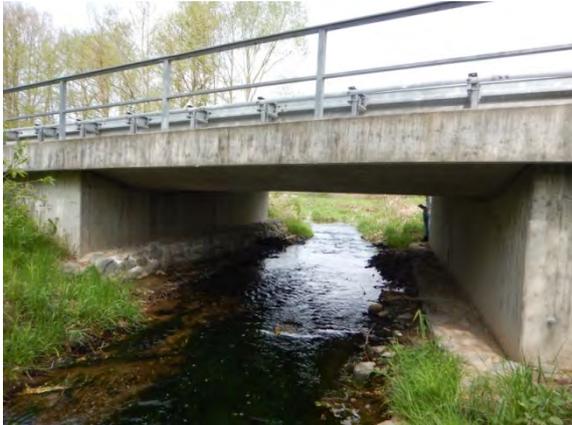
Abbildung 16: Pb1, Pöltschbach, bei Berga auf der K209, Vordere Sicht auf die Ausgänge der Kastenbrücke. Zwei neue Bermen wurden zum Schutz des Fischotters eingezogen.

Die zwei neugebauten erhöhten Bermen hatten weder selbst Schäden noch wies das Brückenbauwerk Beschädigungen auf, die seit dem Umbau entstanden. Eine geringe anthropogen verursachte Müllbelastung war erkennbar. Die Fließgeschwindigkeit war hoch. Zweige und Äste lagerten sich im mittleren Maße an den Kiesrändern der ehemaligen Bermen vor den neuen gepflasterten Bermen ab. Überschwemmungen der Berme waren nicht erkennbar. Fischotternachweise wurden gefunden, die bestätigen, dass die Berme von dem Otter als Durchgang unter der Brücke angenommen wurde.

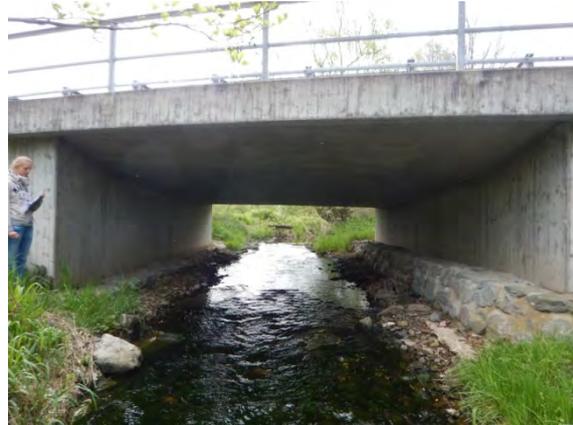
Abbildung 17: Pb1, Pöltschbach, bei Berga auf der K209, Hintere Sicht auf die Ausgänge der Kastenbrücke. Zwei neue Bermen wurden zum Schutz des Fischotters eingezogen.

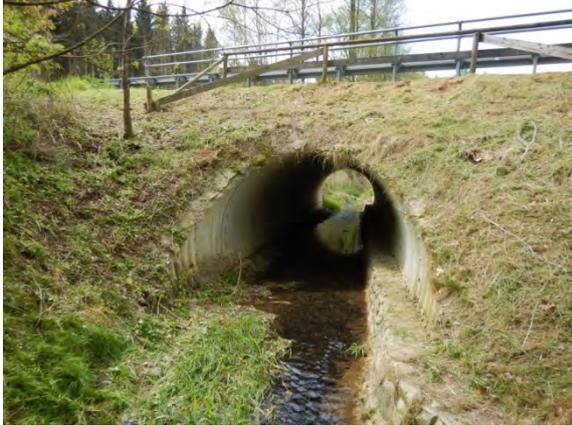
Abbildung 18: Tri1, Triebabach bei Piesigitz auf der K209. Hintere Sicht auf die Bogenbrücke. Zum fischottergerechten Umbau wurde eine deutlich erhöhte Berme auf der linken Seite eingezogen.

Es waren keine Anzeichen von Überschwemmungen an der schmalen und erhöhten Berme unter der Bogenbrücke zu erkennen. Anlagerungen, Abtragungen oder Änderungen im Fließverhalten, die durch die Berme entstehen, waren nicht erkennbar. Die Fließgeschwindigkeit war im mittleren Bereich. Das Brückenbauwerk hat nach dem Umbau keine Schäden genommen. Anthropogene Beeinflussungen waren durch eine geringe Müllbelastung erkennbar und durch Passanten mit Hunden, deren Spuren im Sedimentschlamm erkennbar waren. Es wurden keine Fischotternachweise, aber Losungen anderer Tiere vorgefunden.

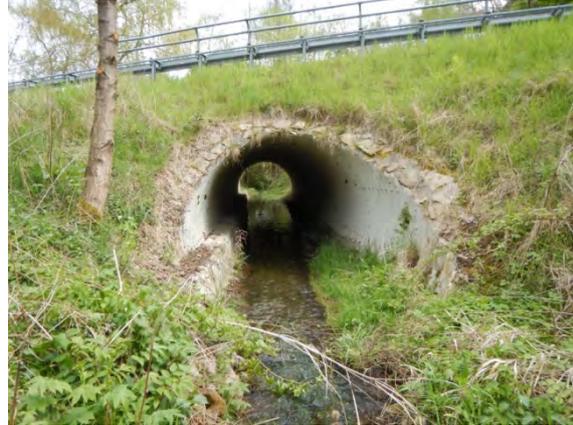
Abbildung 19: Tri1, Triebabach bei Piesigitz auf der K209. Vordere Sicht auf die Bogenbrücke. Zum fischottergerechten Umbau wurde eine deutlich erhöhte Berme auf der linken Seite eingezogen

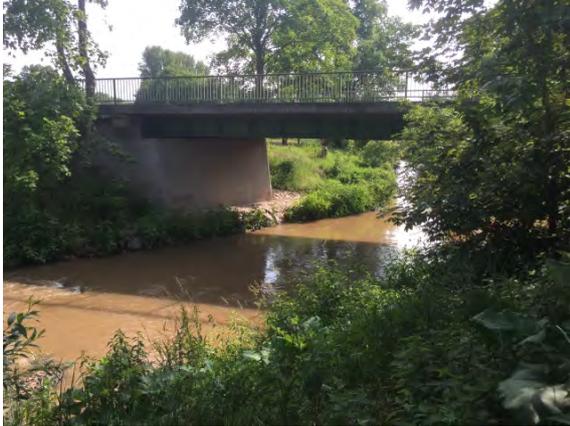
Abbildung 20: P18, Blick auf die rechte Berme an der Pleißebrücke von flussabwärts.

Es waren keine Anzeichen von Überschwemmungen an den beidseitigen Bermen zu erkennen. Anlagerungen, Abtragungen oder Änderungen im Fließverhalten, die durch die Berme entstehen, waren nicht erkennbar. Die Fließgeschwindigkeit war im mittleren Bereich. Das Brückenbauwerk hat nach dem Umbau keine Schäden genommen. Anthropogene Beeinflussungen waren durch eine geringe Müllbelastung im Gewässer erkennbar. Flussabwärts befindet sich auf der linken Uferseite eine Abbruchkante, die auch beim Bau der Berme schon vorhanden war. Auf den Bermen wurden mehrere deutliche Losungen des Fischotters vorgefunden, die belegen, dass der Durchgang vom Otter intensiv genutzt wird.

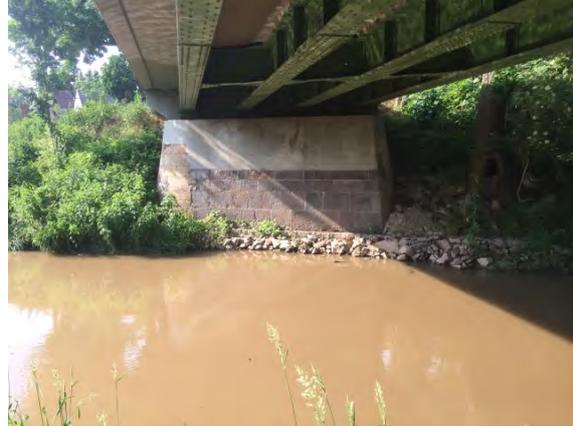
Abbildung 21: P18, Blick von der rechten Brückenseite auf die linke Berme.

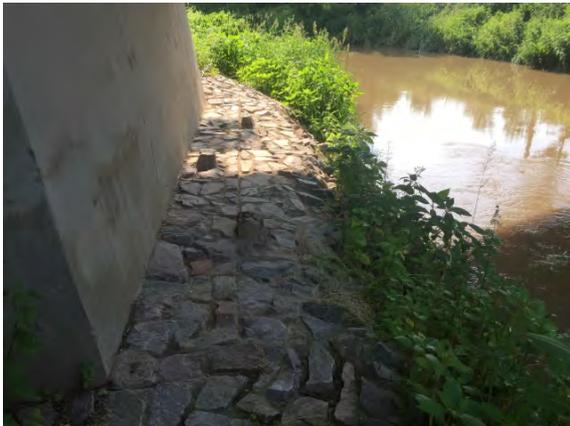
Abbildung 22: P18, die erhöhten Markierungssteine auf der rechten gemauerten Berme sind gut zu erkennen

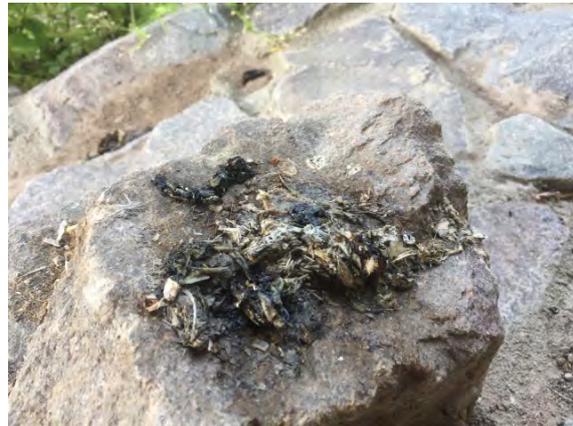
Abbildung 23: P18, Blick auf einen der als Latrine vom Fischotter intensiv genutzten Markierungssteine

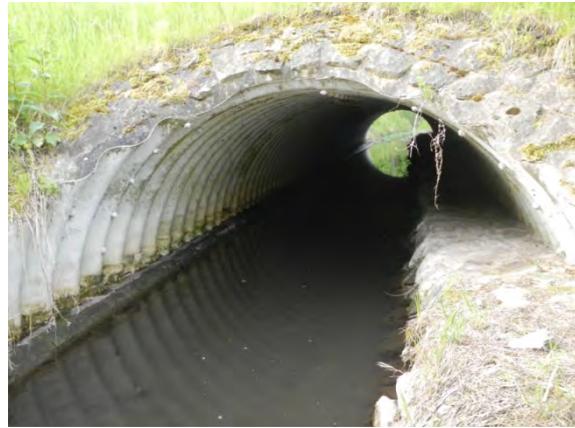
Abbildung 25: Kling1, Klinge gelegen zwischen Alperstedt und Großrudstedt. Hintere Sicht auf den Ausgang der Bogenbrücke mit einer linksseitig erhöhten eingezogenen Berme zum Fischotterschutz.

Die Berme wurde wegen starker Schwankungen des Wasserspiegels, die auch durch die Kiesgruben hervorgerufen werden, offenbar kurzzeitig überflutet. Schäden an dem Bauwerk wurden aufgrund des Umbaus der Bogenbrücke nicht festgestellt. Die Fließgeschwindigkeit war im mittleren Bereich. Strudelbildungen, Verwirbelungen oder Abtragungen waren nicht erkennbar. Anlagerungen auf der gegenüberliegenden Seite der Berme waren sichtbar. Für die regelmäßige Gewässerunterhaltung wird zum Beispiel eine „Stromstrichmad“ empfohlen. Sehr auffallend war die starke anthropogen verursachte Müllbelastung. Fischotternachweise waren nicht auffindbar.

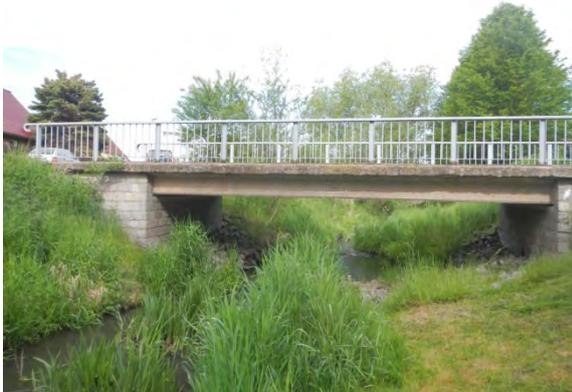
Abbildung 26: Scherk2, Scherkonde in Frohndorf, Sömmerdaer Straße. Von vorne aufgenommene Sicht auf die beidseitig angelegten Steinschüttungen zum fischottergerechten Umbau der Brücke.

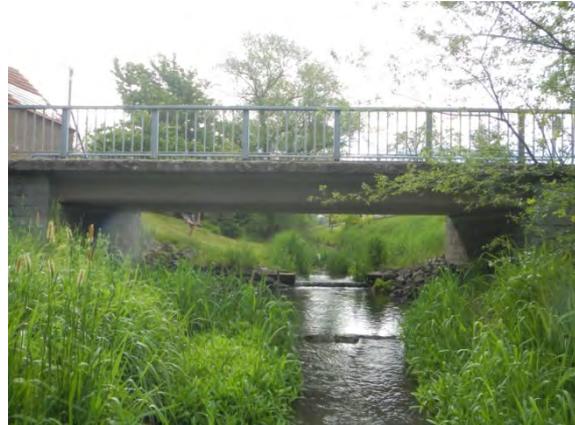
Abbildung 27: Scherk3, Scherkonde in Orlishausen, Angerstraße. Hintere Sicht auf die Brücke mit zwei breiten Steinschüttungen als Bermen zum fischottergerechten Durchgang.

Bei den zwei neu gebauten Bermen handelte es sich um breite Steinschüttungen die zu ca. einem Drittel regelmäßig überflutet sind. Das Brückenbauwerk weist keine Schäden oder Abtragungen auf. Kleinere Verwirbelungen entstanden an der Berme durch die Wehrstufe vor der Brücke. Unter der Brücke wurde das Wasser durch das Wehr und eine anschließende Staustufe im geringen Maße aufgestaut. Durch das daraus resultierende Herabsetzen der Fließgeschwindigkeit waren kleinere Anlagerungen und Absetzungen unter der Brücke erkennbar. Fischotternachweise wurden nicht gefunden. Eine geringe anthropogene Müllbelastung und eine Abwassereinleitung vor der Brücke waren feststellbar.

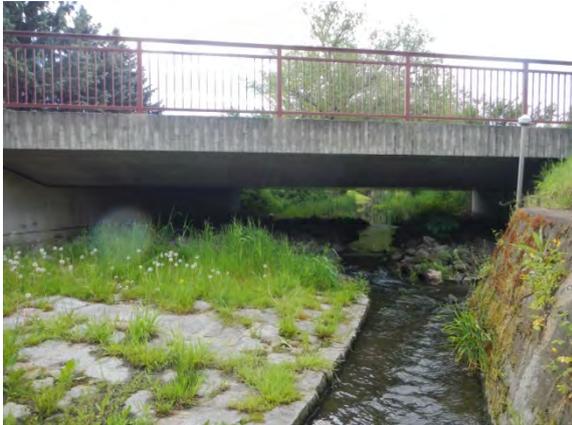
Abbildung 28: Scherk2, Scherkonde in Frohndorf, Sömmerdaer Straße. Von vorne aufgenommene Sicht auf die beidseitig angelegten Steinschüttungen zum fischottergerechten Umbau der Brücke.

Bei den zwei Bermen handelt es sich um zwei breite Steinschüttungen, die wechselnd überflutet waren. In Folge regelmäßiger Überschwemmungen lagern sich Zweige und Sedimentschlämme auf den Bermen ab. Schwache Verwirbelungen entstehen an den Rändern der Bermen. Schäden an dem Brückenbauwerk waren nicht ersichtlich. Die anthropogene Belastung durch Müll war sehr stark. Nach der Brücke erfolgte eine Abwassereinleitung. Unter und vor der Brücke wurden auffallend viele Muscheln und Fische gesichtet. Fischotternachweise waren nicht auffindbar. Die Berme wurde jedoch, wie anhand der Spuren ersichtlich von Vögeln und anderen Tieren als Pfad angenommen.

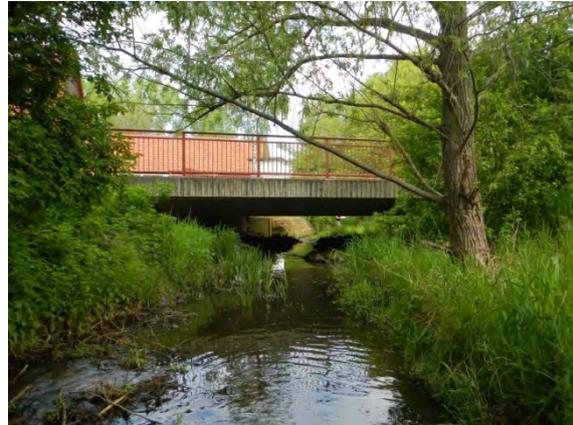
Abbildung 29: Scherk2, Scherkonde in Frohndorf, Sömmerdaer Straße. Von hinten aufgenommene Sicht auf die beidseitig angelegten Steinschüttungen zum fischottergerechten Umbau der Brücke.

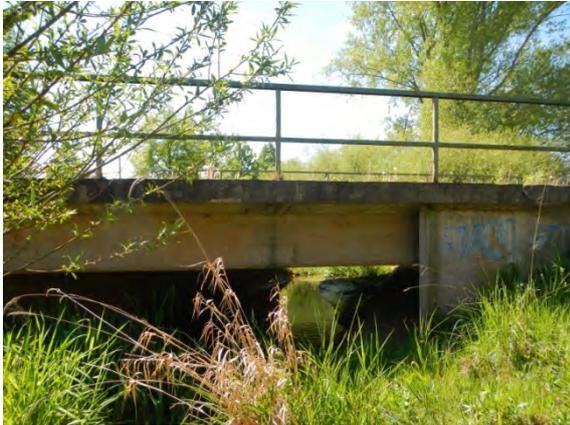
Abbildung 30: Ross3, Rossmannsbach, Nordhausen, Leimbacher Straße. Es handelt sich um eine Doppelbrücke. Der Fotoausschnitt zeigt nur den Brückenteil mit der neu eingezogenen rechtsseitigen Berme zum Fischotterschutz von der vorderen Seite. Im anderen Brückenteil wurde keine Berme eingezogen, weil es sich um eine Fußgängerbrücke handelte und die Gefährdung für den Fischotter geringer war

Rechtsseitig wurde eine betonierte Berme eingezogen. Es konnten keine Schäden am Brückenbauwerk in Folge des Umbaus festgestellt werden. Das Flussprofil wurde bereits durch den Bau der Brücke verbreitert. Dadurch verringerte sich die Fließgeschwindigkeit in einen mittleren Bereich. Mittransportierte Schlämme lagerten sich am Rand der Berme und der Gewässersohle ab. Geringe Verwirbelungen traten am Rand der Berme auf. Die mittlere anthropogene Belastung fiel durch Müll auf. Weitere anthropogene Nutzungen, wobei die Berme als Gehweg gebraucht wurde, wurden durch Fußspuren von Passanten erkennbar. Keine Fischotternachweise wurden gefunden. Die Berme wird jedoch von Vögeln und anderen Tieren als Pfad genutzt.

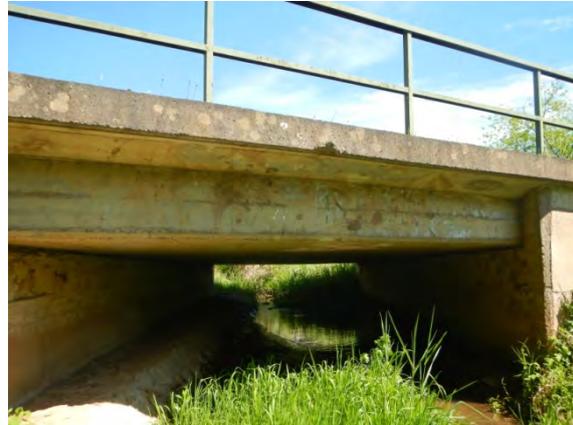
Abbildung 31: Ross3, Rossmannsbach, Nordhausen, Leimbacher Straße. Es handelt sich um eine Doppelbrücke. Der Fotoausschnitt zeigt nur den Brückenteil mit der neu eingezogenen rechtsseitigen Berme zum Fischotterschutz von der hinteren Seite.

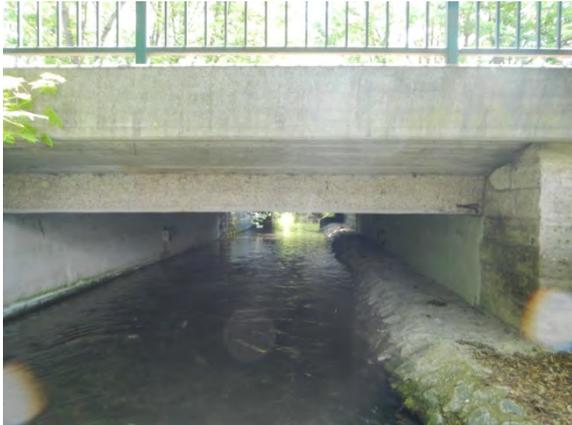
Abbildung 32: Salz1, Salza, Nordhausen, Kasseler Landstraße. Vordere Sicht auf die rechtsseitig eingezogene Berme zum fischottergerechten Durchgang

Eine linksseitige Berme wurde eingezogen. Die Berme führt unter zwei hintereinander liegende Brücken durch und wurde nicht überschwemmt. Die Fließgeschwindigkeit war hoch. Das Bauwerk wies keine Schäden in Folge des Einbaus der Berme auf. Die anthropogene Belastung durch Müll war überaus stark. Verwirbelungen an der Berme waren erkennbar, die aber wegen der grob steinigen Gewässersohle entstanden. Anlagerungen und Abtragungen wurden nicht festgestellt. Es konnten keine Fischotternachweise gefunden werden aber Losungen vieler anderer Tiere, die die Berme offenbar sehr stark nutzen.

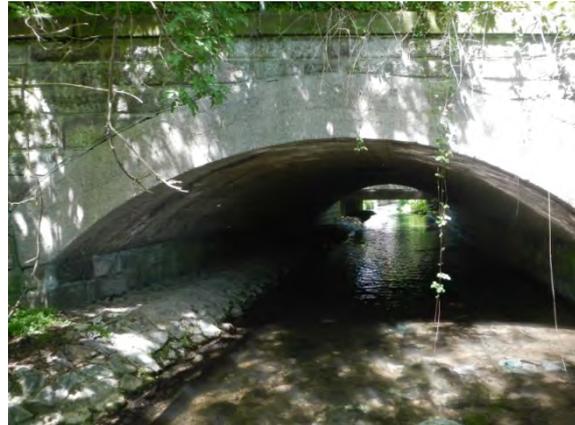
Abbildung 33: Salz1, Salza, Nordhausen, Kasseler Landstraße. Hintere Sicht auf die rechtsseitig eingezogene Berme zum fischottergerechten Durchgang.

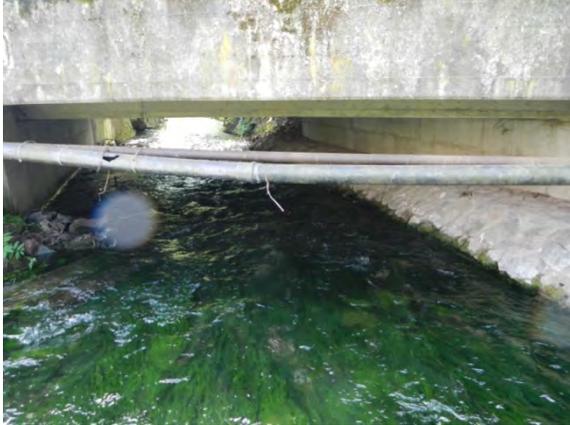
Abbildung 34: Salz2, Salza, Nordhausen, Herreder Straße. Vordere Sicht auf die einseitig eingezogene Berme zum fischottergerechten Durchwandern der Brücke

Eine rechtsseitige Berme wurde unter der Brücke in den schnell fließenden Fluss eingezogen. Weder an der Berme noch an dem Brückenbauwerk waren Beschädigungen erkennbar. Aufgrund des grob steinigen Untergrundes kam es zu Verwirbelungen an der Berme, die jedoch nicht durch die Berme bedingt waren. Im mittleren Maße lagerten sich Sedimente an der Berme an. Ein Abtrag dieser Sedimente war in Folge der hohen Fließgeschwindigkeit auch erkennbar. Die Gartengrundstücke hinter der Brücke ließen teilweise keinen Uferrandstreifen frei. Die Belastung durch Müll ist mäßig. Passanten nutzen den gut zugänglichen Treppenweg zur Brücke als Hundebadestelle. Eine gute Deckung war jedoch zu Seiten der Berme erkennbar. Fischotternachweise waren nicht auffindbar.

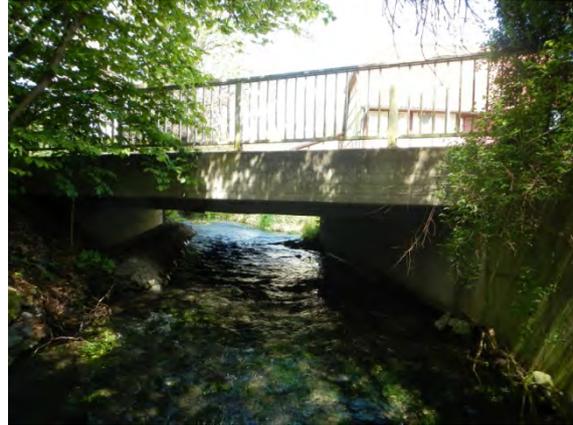
Abbildung 35: Salz2, Salza, Nordhausen, Herreder Straße. Hintere Sicht auf die einseitig eingezogene Berme zum fischottergerechten Durchwandern der Brücke

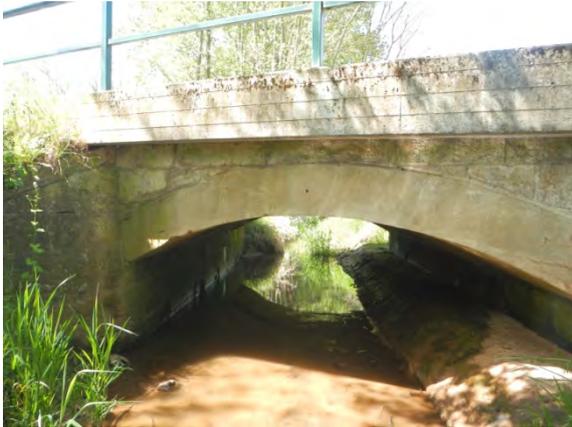
Abbildung 36: Hafb1, Haferbach, Nordhausen, Flarichsmühle/ L2068. Sicht von vorne auf die linksseitig eingezogene Berme zum Fischotterschutz

Eine linksseitige Berme wurde eingezogen die offensichtlich überschwemmt und mit feinem Sedimentschlamm bedeckt wurde. Schäden am Brückenbauwerk konnten nicht festgestellt werden. Die Fließgeschwindigkeit war gering und die dadurch entstehende Ablagerung feiner Schlämme war sehr hoch. Abtragungen und Verwirbelungen wurden nur im sehr geringen Maße, aufgrund der geringen Fließgeschwindigkeit, erkannt. Dadurch dass die eingezogene Berme den Bachlauf etwas einengt, wird die Fließgeschwindigkeit erhöht, sodass der Abtrag von Sediment im Gegensatz zu vorher positiv beeinflusst werden konnte. Die anthropogene Müllbelastung war im mittleren Bereich. Fischotternachweise wurden nicht gefunden.

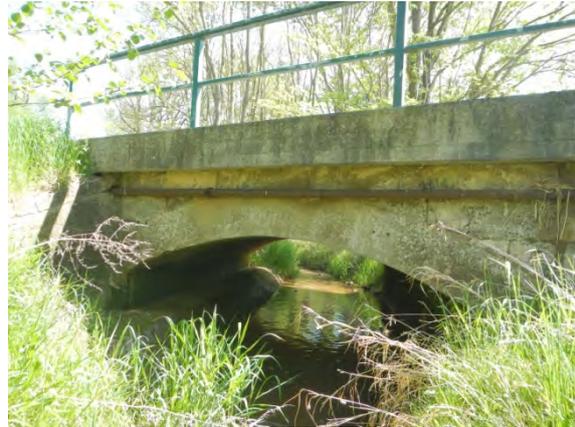
Abbildung 37: Hafb1, Haferbach, Nordhausen, Flarichsmühle/ L2068. Sicht von hinten auf die linksseitig eingezogene Berme zum Fischotterschutz

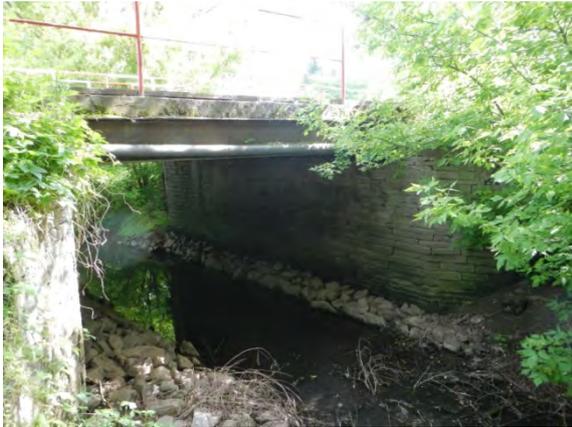
Abbildung 38: Hm12, Seitengraben der Helme, Nikolausrieth auf der Hauptstraße. Vordere Ansicht auf die zwei angelegten Steinschüttungen zum Fischotterschutz

Als Bermen wurden zwei Steinschüttungen angelegt. Im Gewässer, bei dem es sich um einen Nebengraben der Helme handelte, war beinahe keine Strömung erkennbar. Die Bermen werden zum Teil nach Regenschauern wechselnd überflutet. Aufgrund der kaum vorhandenen Strömung lagerten sich unabhängig von den Bermen große Mengen feiner Sedimentschlämme im Flusslauf und an den Rändern der Bermen ab. Kleinere Äste und Zweige verhängten sich an den Bermen und den Uferstreifen. Abtragungen oder Strudelbildungen konnten nicht festgestellt werden. Schäden an der Brücke, die durch den Bau der Bermen entstanden sind waren nicht sichtbar. Frösche leben und laichten in dem Graben. Fischotternachweise wurden nicht gefunden.

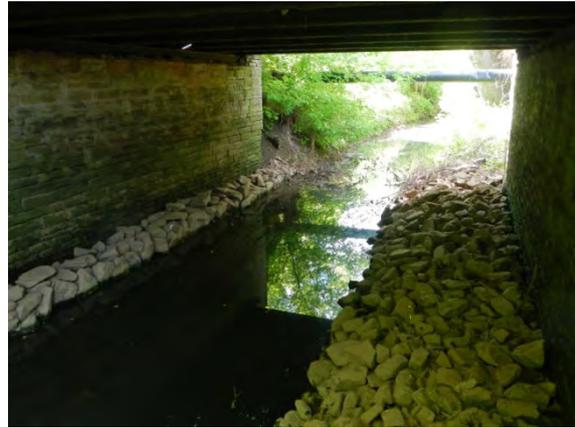
Abbildung 39: Hm12, Seitengraben der Helme, Nikolausrieth auf der Hauptstraße. Hintere Ansicht auf die zwei angelegten Steinschüttungen zum Fischotterschutz

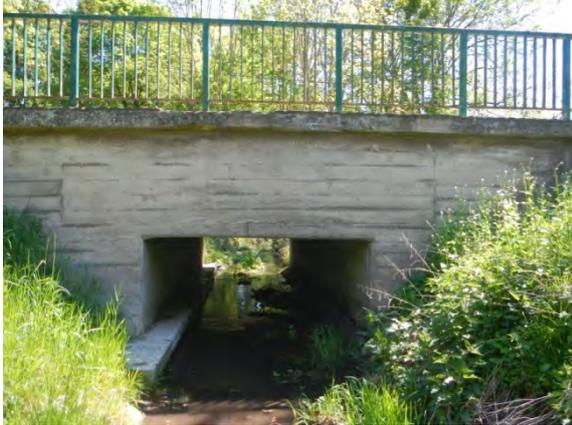
Abbildung 40: SchwHel6, Schwarzburger Helbe, Grüningen, Schwarzburger Straße. Vordere Sicht auf die linksseitig eingezogene Berme zum Fischotterschutz

Eine erhöhte linksseitige Berme wurde eingezogen, die offenbar bisher nicht überflutet wurde. Die Brücke hatte keine Schäden in Folge des Einbaus der Berme genommen. Unter der Brücke kam es zur geringen Strudelbildung, die durch die Sohlbeschaffenheit des Gewässers entstand. Die Fließgeschwindigkeit des Baches war gering. Anlagerungen und Abtragungen konnten nicht festgestellt werden. Die Anthropogene Belastung durch Müll war sehr hoch. Nachweise für Otter konnten nicht gefunden werden.

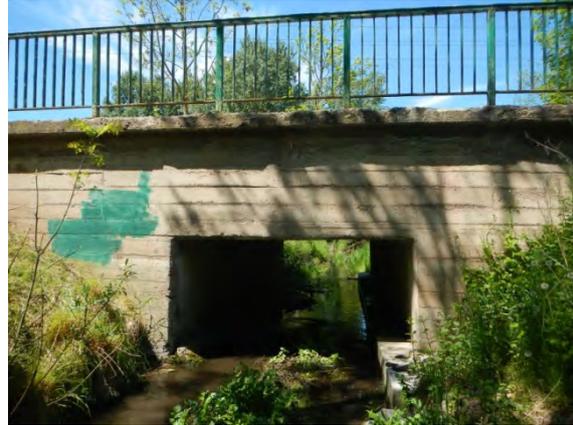
Abbildung 41: SchwHel6, Schwarzburger Helbe, Grüningen, Schwarzburger Straße. Hintere Sicht auf die linksseitig eingezogene Berme zum Fischotterschutz

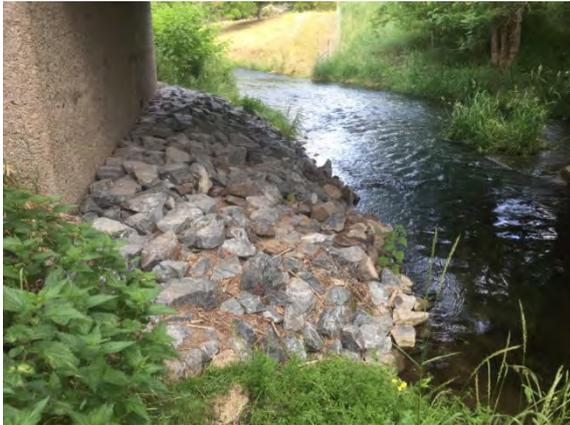
Abbildung 42: Steingr2, Blick in Fließrichtung: Die als Steinschüttung ausgeführte Berme auf der linken Seite ist unverändert stabil. Zwischen den Steinen hat sich Getreibsel angelagert.

Der Steingraben wies zum Zeitpunkt der Begehung eine mittlere Fließgeschwindigkeit auf. Die als Steinschüttung ausgeführte Berme auf der linken Seite wurde bereits vollständig überflutet. Dabei hat sich die Steinschüttung nicht verändert. Es hat sich Getreibsel im An- und Abströmbereich angelagert. Dies führt jedoch nicht zu erhöhtem Unterhaltungsaufwand. Die Brücke weist keine Schäden auf, die durch die Berme verursacht worden sein könnten. Vor der Berme auf der linken Seite existiert nach wie vor eine Auskolkung vor der Brücke. Es wurde keine anthropogene Belastung festgestellt. Vor Ort konnte auf einem der erhöhten Steine eine Fischotterlosung nachgewiesen werden.

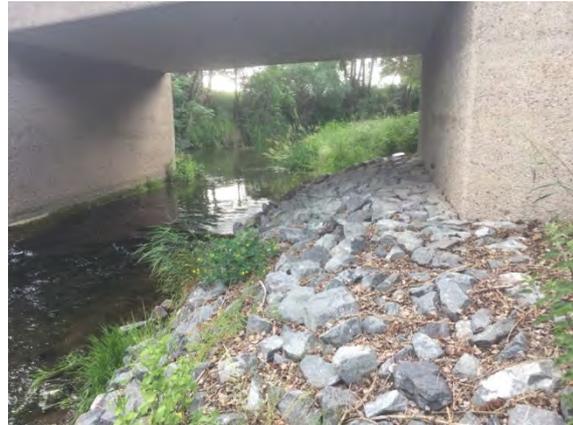
Abbildung 43: Steingr2, Blick flussaufwärts: auch hier hat sich Getreibsel zwischen den Steinen abgelagert
