Bestimmung von realen Lkw NO_x-Emissionen (Real Driving Emissions) und hohen Emittlern auf deutschen Autobahnen

(Anonymisierte Fassung)

Untersuchungszeitraum: 22.05. - 27.05.2019

Institut für Umweltphysik, Universität Heidelberg, Deutschland

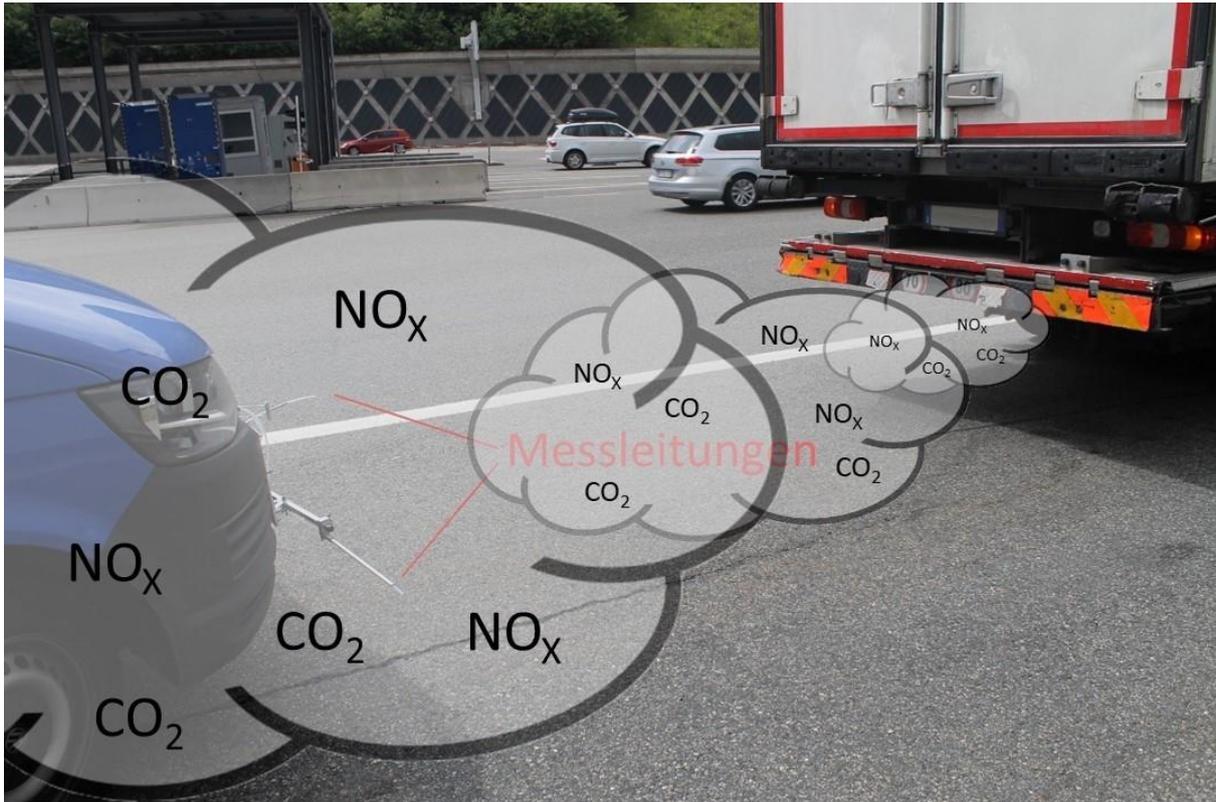
Abbildung 1: Messprinzip: Messfahrzeug mit Messleitungen (links), über welche die emittierten Stickoxide (NO_x) und Kohlendioxid (CO_2) aus der Abgasfahne des Lkw (rechts) gemessen werden.

Zur Messung der NO_x-Emissionen wird die Konzentration von NO_x und CO₂ in der Abgasfahne hinter den Lkw während der Fahrt nach dem „Plume Chasing“ Verfahren [1, 2] untersucht. Ein Messfahrzeug fährt dabei hinter dem Lkw her und bestimmt die Konzentrationen der Gase in der verdünnten Abgasfahne. An der Front des Messfahrzeugs befindet sich eine Messleitung, die aktiv Luft aus der Abgasfahne zur Analyse in das NO_x/CO₂-ICAD Messgerät im Messfahrzeug leitet. Während der Messung verfolgt das mit dem Messgerät ausgerüstete Fahrzeug den zu untersuchenden, vorausfahrenden Lkw für mehrere Minuten, um aus den Daten der NO_x- und CO₂-Konzentrationen eine repräsentative Emissionsberechnung durchzuführen. Grundlage für die Berechnung ist, wie bei anderen Emissionsmessverfahren ebenfalls üblich, aus dem Verhältnis der Gaskonzentrationen die Emission zu berechnen. Der Vorteil dieser Methodik ist, dass das Verhältnis der Gaskonzentrationen in der Abgasfahne unabhängig von der Verdünnung der Abgasfahne ist, unter Berücksichtigung der Hintergrundkonzentrationen. Daher werden In regelmäßigen Abständen außerdem die NO_x- und CO₂-Konzentrationen außerhalb der Abgasfahne gemessen, um diese für die Hintergrundkonzentration bei der Emissionsberechnung zu berücksichtigen. Details zum Messverfahren sind in [1, 2] zu finden.

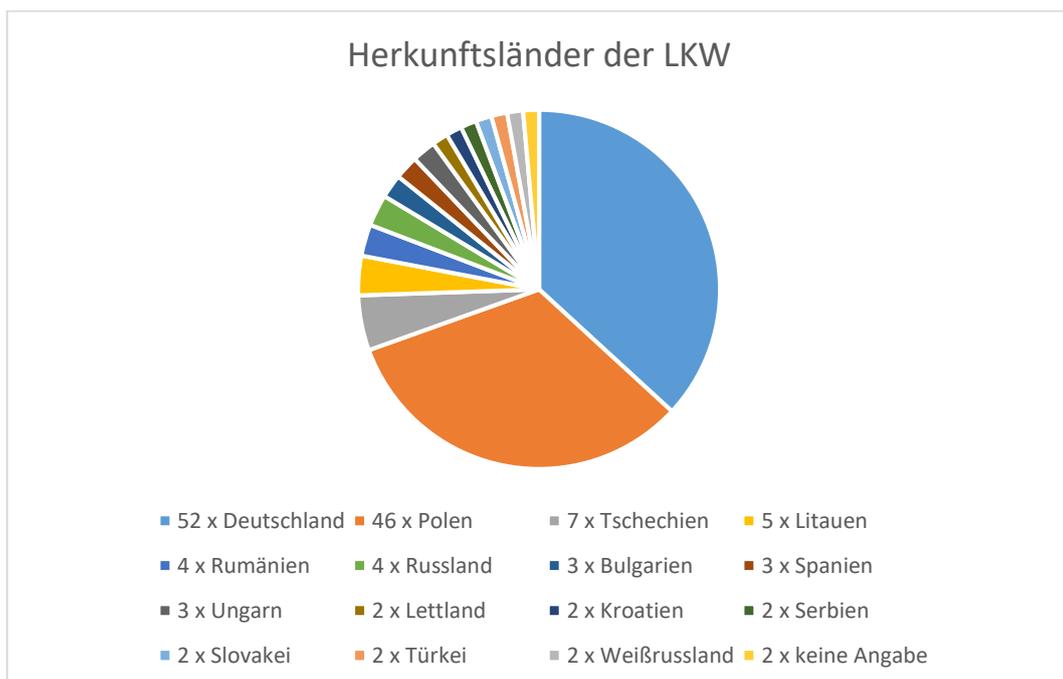
Die genaue Verteilung auf die Herkunftsländer ist in diesem Diagramm dargestellt:

Während der durchgeführten Messung konnten die NO_x-Emissionswerte von 141 Lkw bestimmt werden. Bei 52 dieser Lkw handelt es sich um deutsche Lkw, die verbleibenden 89 Lkw kommen aus anderen EU-Staaten oder aus Russland, Weißrussland, Serbien oder der Türkei.

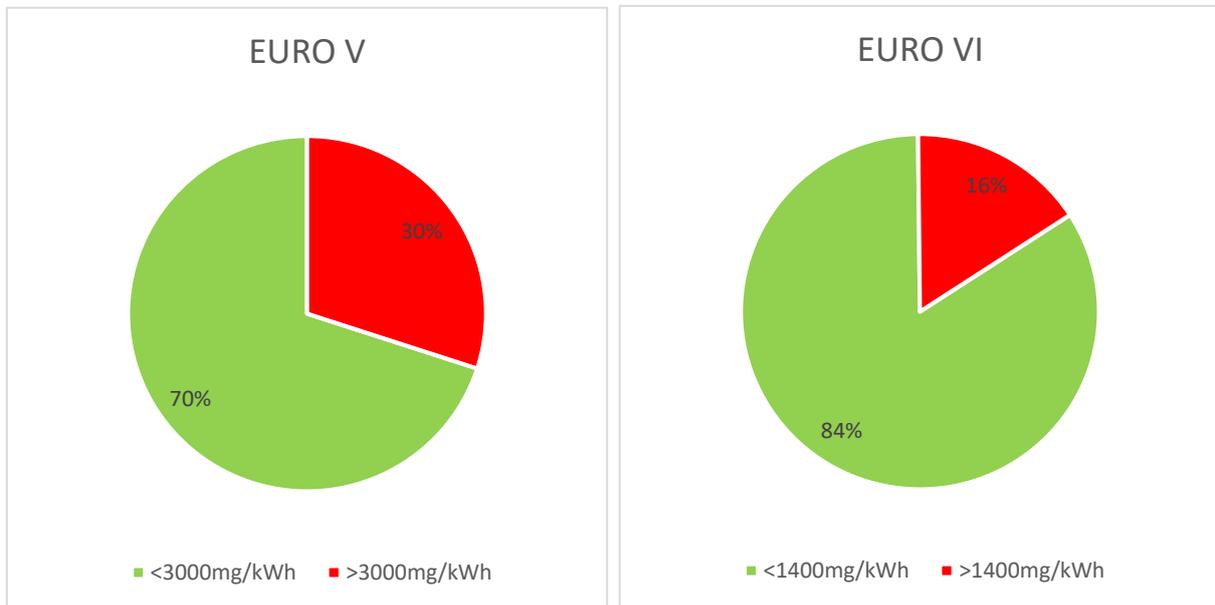
Wendet man die Prüfgrenze auf die gemessenen NO_x-Emissionswerte an, so fallen 12 von 40 (bzw. 30%) EURO V Lkw und 16 von 100 (bzw. 16%) EURO VI Lkw mit deutlich zu hohen NO_x-Emissionswerten auf.

Insgesamt ergibt sich so, dass 20 % der gemessenen Fahrzeuge durch zu hohe Stickoxidemissionswerte über dem Prüfwert aufgefallen sind.

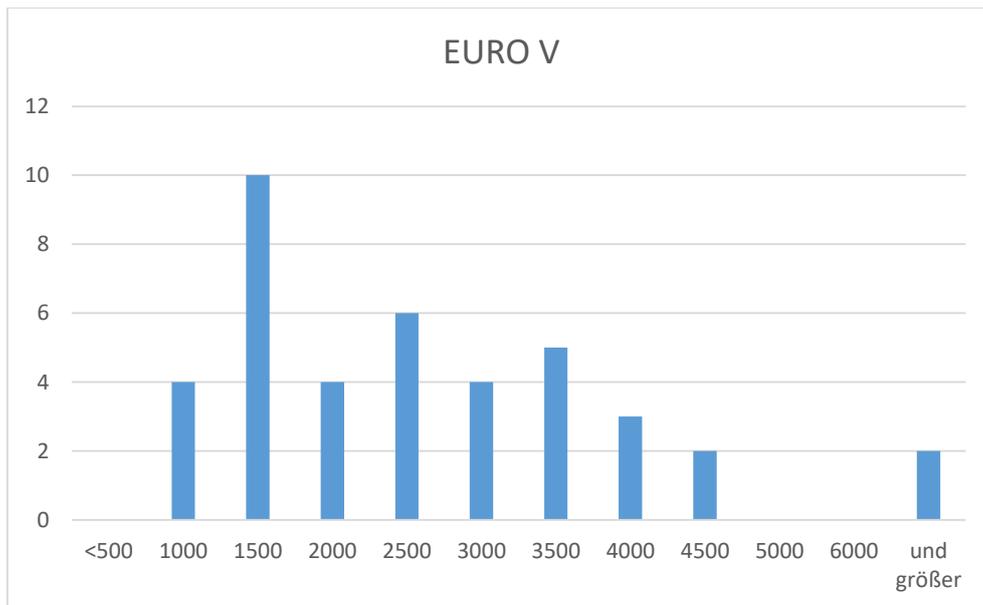
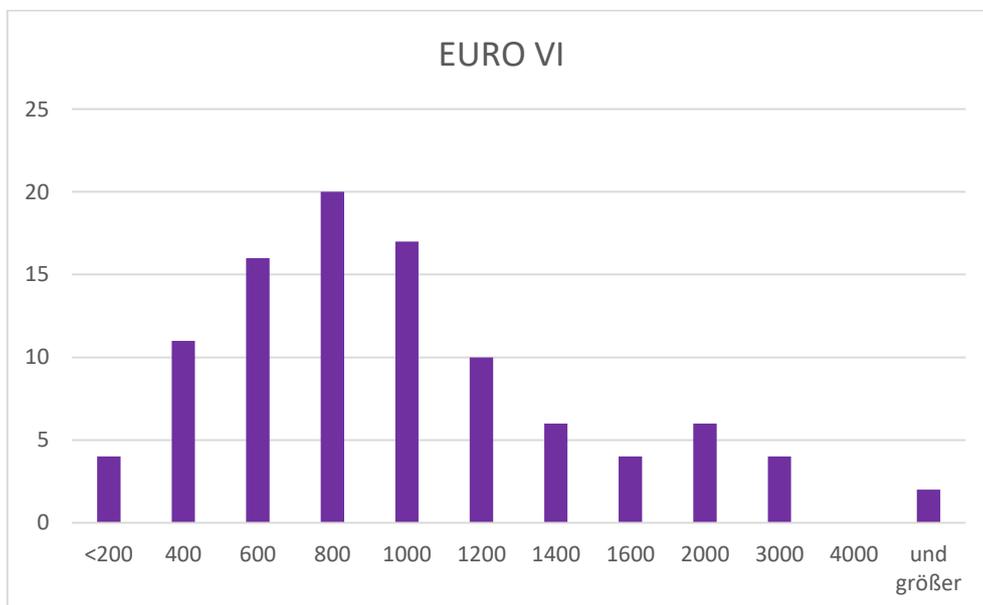
Betrachtet man die Histogramme, also die statistische Verteilung, der ausgewerteten durchschnittlichen NO_x -Emissionsmesswerte bekommt man einen guten Überblick über die Häufigkeit der einzelnen gemessenen NO_x -Emissionsmesswerte. Für die EURO V Lkw ist das Histogramm wegen der geringen Anzahl an Lkw (40) mit Vorsicht zu interpretieren. Das Histogramm der EURO VI Lkw bestehend aus 100 Einzelwerten ist hier wesentlich aussagekräftiger.

Beim Histogramm der EURO VI Messwerte lässt sich gut die Normalverteilung der Messwerte im grenzwertkonformen Bereich von 0-1400 mg/kWh erkennen. Das Minimum des Histogramms, also der Bereich mit den Durchschnittswerten von 1400-1600 mg/kWh stellt die Grenze zwischen Lkw mit funktionierender und nicht funktionierender Abgasreinigung dar. Diese Grenze ergibt sich allein durch

die statistische Darstellung der Daten und fällt unabhängig von der oben gewählten Prüfgrenze (EURO-Norm-Grenzwert + Toleranz) mit dieser zusammen. Die Statistik des Histogramms bestätigt also die oben gewählte Toleranz.

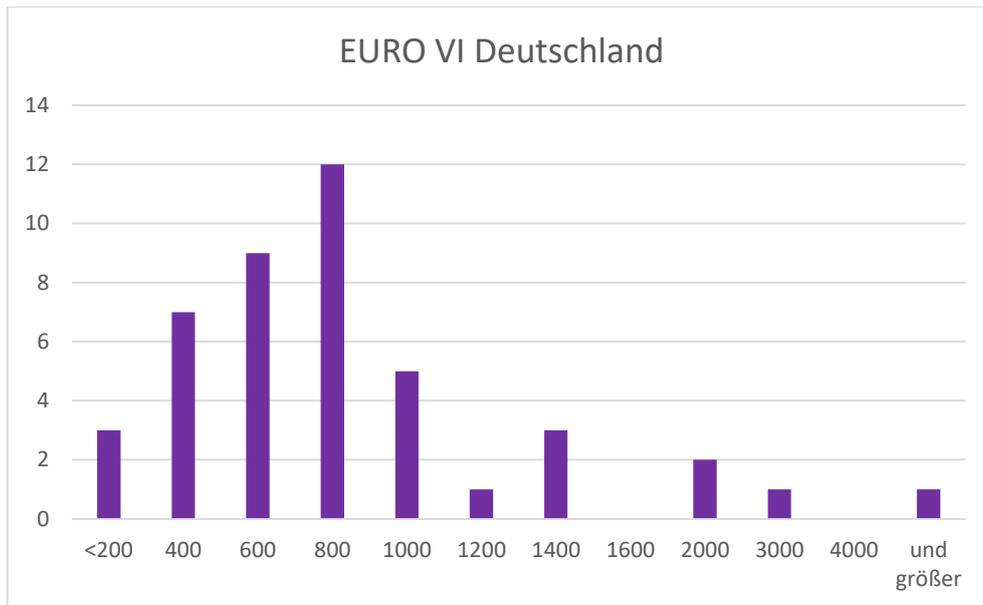
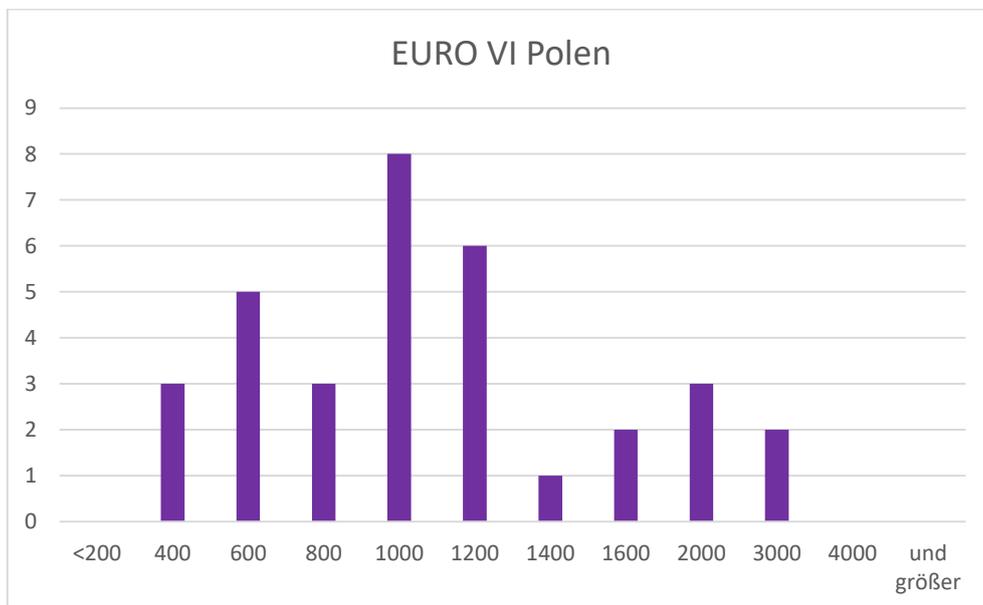
Die NO_x-Emissionswerte der EURO VI Lkw aus den Ländern Deutschland und Polen lassen sich ebenfalls in Histogrammen darstellen, für andere Länder ist das auf Grund der geringen Anzahl an Lkw aus den jeweiligen Ländern nicht sinnvoll.

Auch bei diesen Histogrammen ist das Minimum, welches die funktionierenden Lkw von denen mit defekter Abgasreinigung trennt, gut erkennbar, die Verteilung der Einzelwerte unterhalb der Prüfgrenze entspricht auch hier einer Normalverteilung.

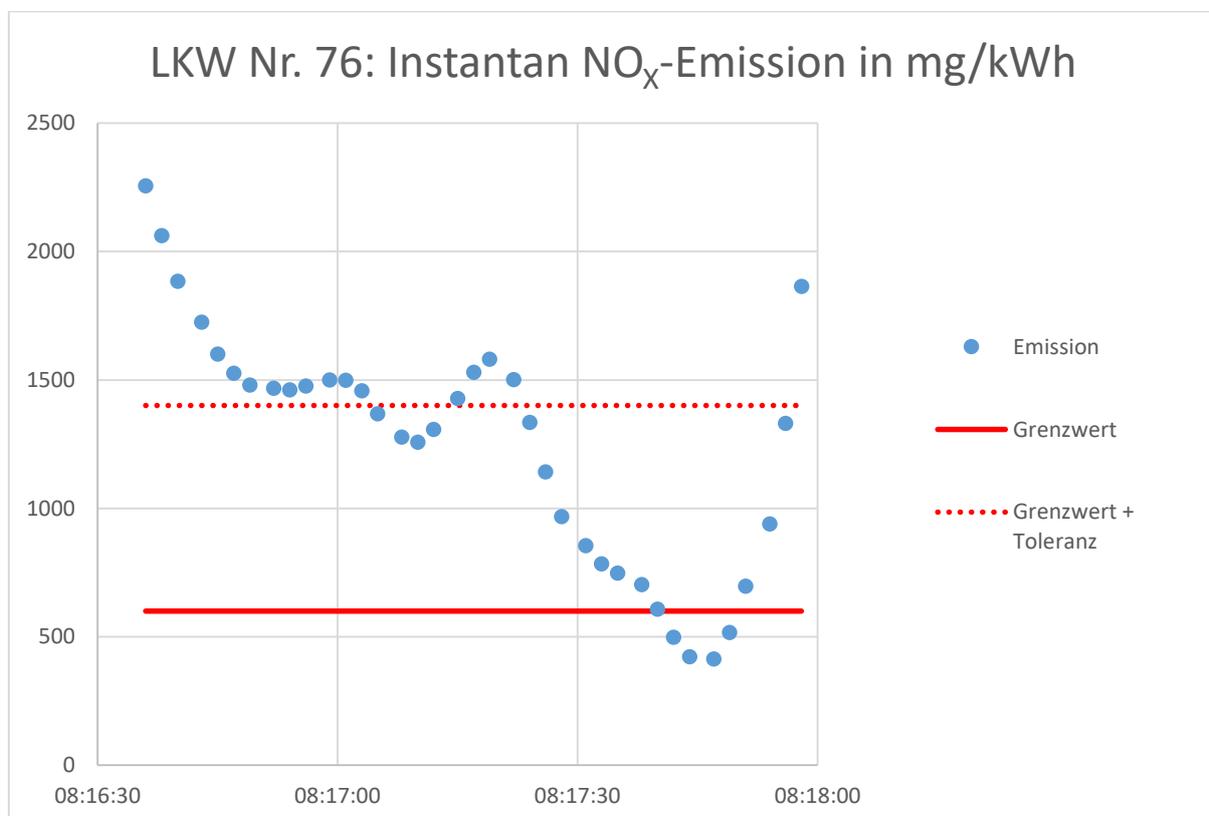
Der durchschnittlichen NO_x -Emissionswert dieses Fahrzeuges ist 1201 mg/kWh. Das Messergebnis liegt damit unter dem Prüfwert von 1400 mg/kWh und der Lkw wird damit als noch innerhalb der Toleranz bewertet, und würde nicht als defekt oder manipuliert bewertet. Die NO_x -Emission des Fahrzeuges war während der ersten Hälfte des Messzeitraums zwar über dem ermittelten Mittelwert, wurde durch darauffolgende geringere NO_x -Werte jedoch im Mittel gesenkt. Da die Messung der NO_x -Emission dieses Lkws kurz vor dem Kontrollpunkt stattfand, wurde die Kontrolle des Fahrzeuges schon während der Messung eingeleitet. Insgesamt betrug die Messdauer bei diesem Lkw auch nur 90 Sekunden. Im Idealfall sollte eine weit längere Messdauer verwendet werden, um eine aussagekräftigere Messung zu erhalten. Aus logistischen Gründen war dies jedoch hier nicht möglich. Aus der Schwankung des instantanen Emissionswertes im folgenden Diagramm ist ersichtlich das eine längere Messung eines Lkw nötig ist, um einen verlässlichen Wert für das einzelne Fahrzeug zu bestimmen.

Auch dieser Lkw wurde in der folgenden Kontrolle durch das AVL Diagnosegerät und die Polizeibeamten untersucht, dabei wurden keine Auffälligkeiten festgestellt.

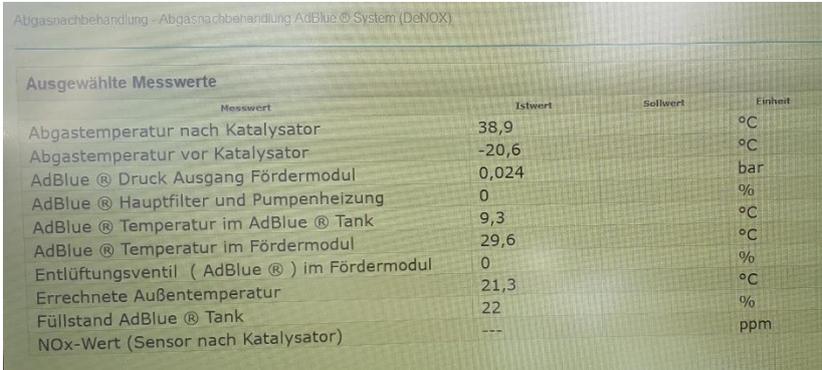
Der Temperatursensor, welcher dazu konzipiert ist im Fall von extremen Temperaturen im Abgassystem die Abgasreinigung temporär abzuschalten, um Schäden an dieser zu verhindern gab einen Temperaturwert von -20 °C aus. Gleichzeitig wird von der Fahrzeugsoftware eine Außentemperatur von 21,3 °C angegeben – zwei Werte, die sich nicht sinnvoll miteinander vereinbaren lassen.

Die Fahrzeugsoftware zeigt einen AdBlue Füllstand von 22%, eine manuelle Messung des Füllstandes im AdBluetank ergab aber, dass dieser zirka zur Hälfte gefüllt ist. Noch zu erwähnen ist hierbei, dass die manuelle Überprüfung des AdBluetanks erst durchgeführt werden konnte nachdem der Fahrer des Lkws nach zehnmütiger Suche den Schlüssel für den AdBluetank gefunden hatte.

Abbildung 2: Ausgelesene Parameter der Fahrzeugsoftware.

Außerdem zeigte sich beim Auslesen des Fehlerspeichers der Fahrzeugsoftware das hier mehrere Fehler auch das Abgassystem betreffend verzeichnet waren, im Armaturenbrett waren jedoch keine Hinweise oder Warnleuchten aktiv, die auf diese Fehler hingedeutet hätten.

Der Lkw wurde aufgrund der festgestellten Unstimmigkeiten von der Polizei in eine Fachwerkstatt eskortiert.
