Handlungsleitfaden II

für den ottergerechten Umbau von Brücken und Durchlässen in Niedermoorgebieten und bei schwierigen örtlichen Gegebenheiten

Stand: März 2023

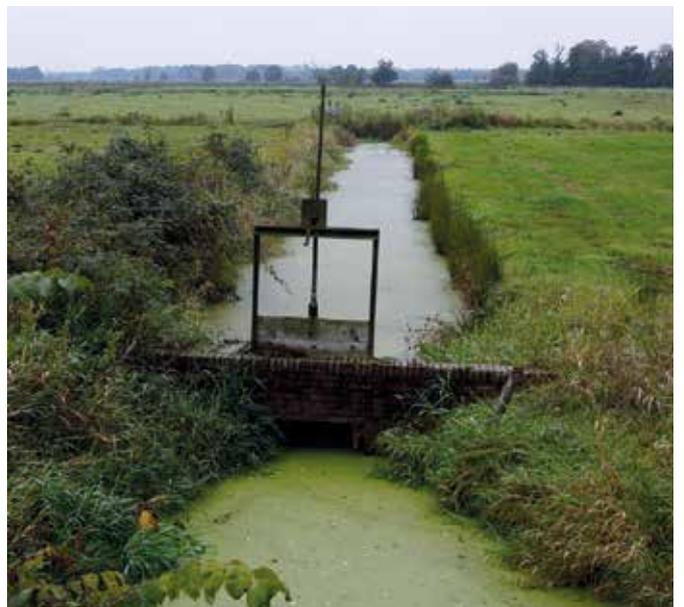
Abbildung 2: Kleine Sperrwerke regulieren die Wasserstände (Foto: H.-H. Krüger)

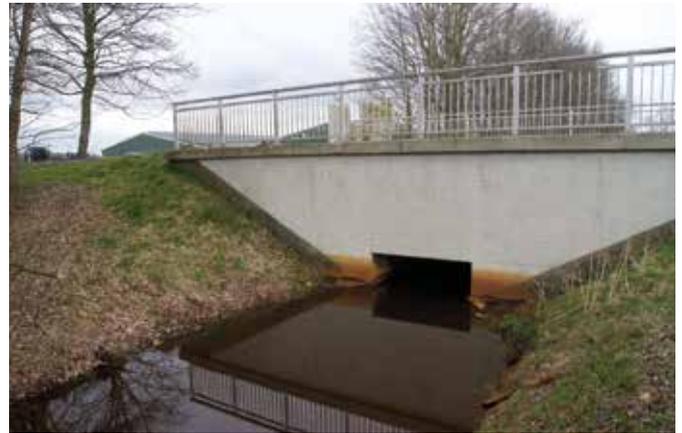
Abbildung 5: Schmal ausgelegte Durchlässe erhöhen die Zahl der Verkehrstopfer bei Fischottern (Foto: H.-H. Krüger)

Im Gegensatz zu den Mittelgebirgen (Abbildung 7) oder dem Alpenraum sind viele Brücken und Durchlässe¹ im Niederungsgebiet eher gering dimensioniert. Denn die Abflüsse sind hier in der Regel begrenzt und unterliegen keinen starken Schwankungen, wie sie aus niederschlagsreichen Gebirgsregionen bekannt sind. Dort führt die Schneeschmelze im Frühling zu zusätzlichen Wassermengen, die mit großzügig dimensionierten Brücken bewältigt werden.

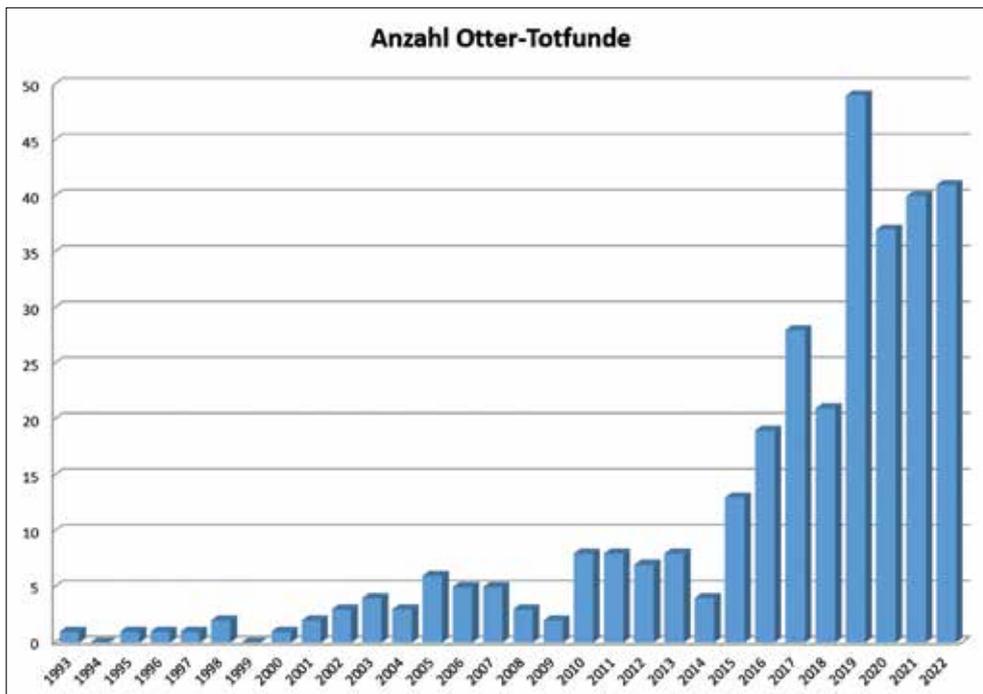
Abbildung 6: Steigende Zahl tot aufgefunderer Fischotter in Schleswig-Holstein. Der größte Anteil fiel dem Verkehr zum Opfer (Landesamt für Umwelt 2022, Grafik v. Arne Drews)

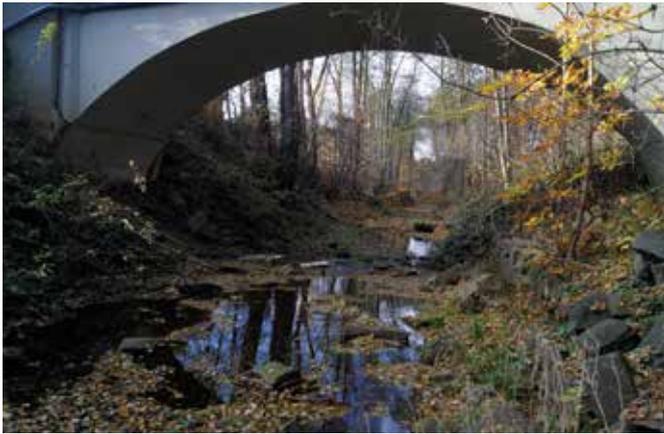
Abbildung 7: Solche weiten Brückenbauwerke im Mittelgebirge lassen Säugetiere Straßen problemlos kreuzen, ohne die Fahrbahn queren zu müssen. (Foto: H.-H. Krüger)

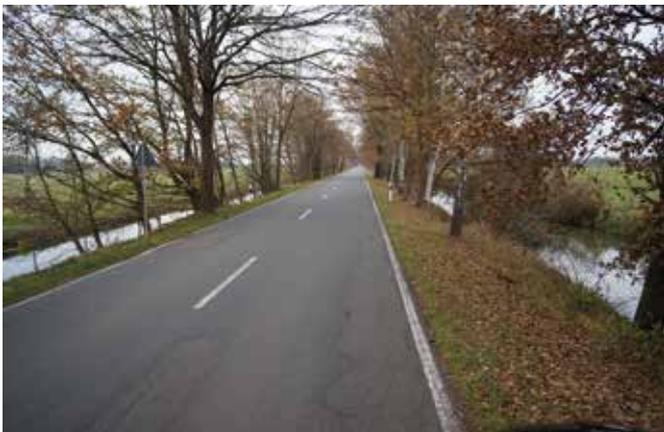
Abbildung 8: Eine besonders gefährliche Situation für Fischotter und Biber besteht bei Wassergräben in Niedermoorgebieten, die parallel zur Straße verlaufen. Und ganz besonders, wenn sie rechts und links der Straße verlaufen (hier die L 22 im Projektgebiet im Drömling). (Foto: H.-H. Krüger)

Charakteristisch für Niedermoorgebiete und generell für Niederungen sind zudem Gräben beidseits der Straße (Abbildung 8). Fischotter und Biber, die auf ihren Wanderungen den Gräben folgen, werden beim Wechsel auf die andere Straßenseite leicht Opfer des Straßenverkehrs, wenn unterirdische Querungsmöglichkeiten wie z. B. Trockentunnel fehlen.

In Niedermoorgebieten sind Trockentunnel besonders dort notwendig, wo Straßen rechts und links von Gewässern gesäumt werden (Abbildung 8). Oft sind diese Gräben über weite Strecken nicht durch „otterfreundliche“ Durchlässe verbunden. In solchen Fällen eignen sich Trockentunnel, um dem Fischotter die Querung unter der Fahrbahn zu ermöglichen. Auch wo zwei Stillgewässer rechts und links einer Straße liegen, ohne durch ein „otterfreundliches“ Fließgewässer verbunden zu sein, sind Trockentunnel wichtig und haben sich bewährt (mdl. Mitt. KIRSCHNICK-SCHMIDT 2022). Auch in Teichlandschaften und seenreichen Gebieten ist die Zerschneidungswirkung von Straßen durch diese Lebensräume mit Kleintierdurchlässen zu verringern.

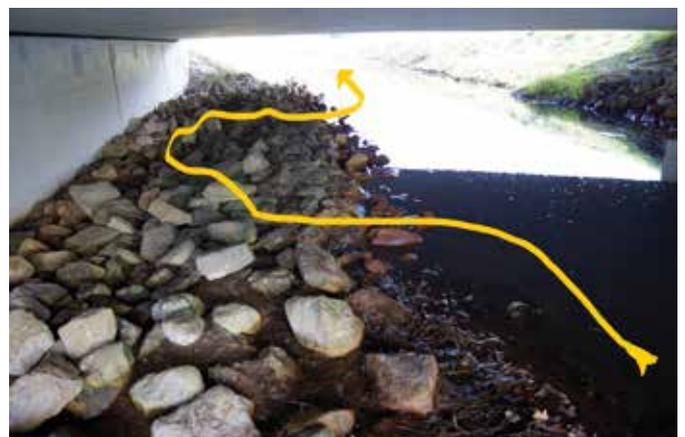
Abbildung 9: Fischotter verlassen das Wasser häufig unterhalb der Brücke, um ihre Markierplätze zu erreichen (gelbe Linie) (Foto: H.-H. Krüger)

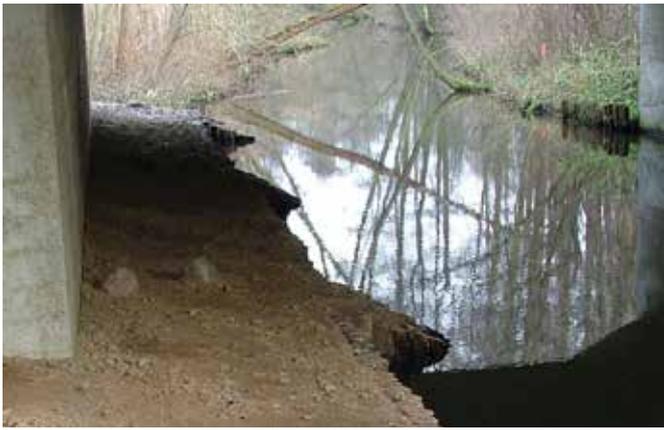
Abbildung 10: Nachträglich eingebaute Berme mit Aufstiegs- hilfen für Otter und andere Säugetiere an einer Spundwand (Foto: H.-H. Krüger)

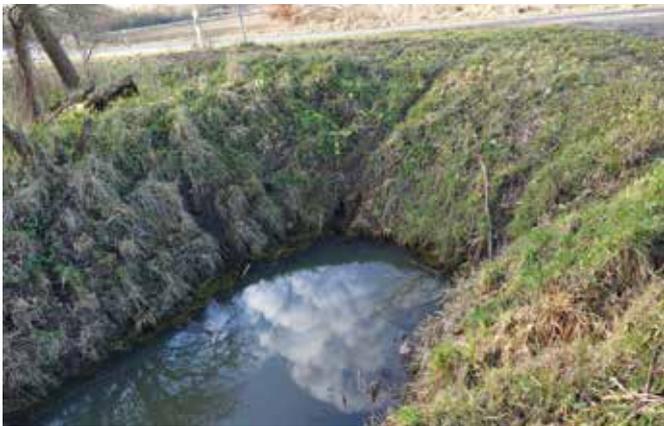
Abbildung 11: Vollständig gefluteter Wasserdurchlass im Drömling (Foto: C. Hildebrandt, 2020)

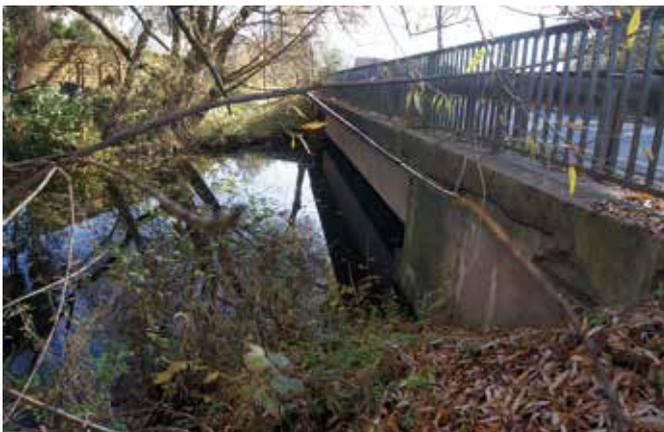
Abbildung 12: Der hohe Wasserstand lässt wenig Raum bis zur Brückendecke (Foto: H.-H. Krüger)

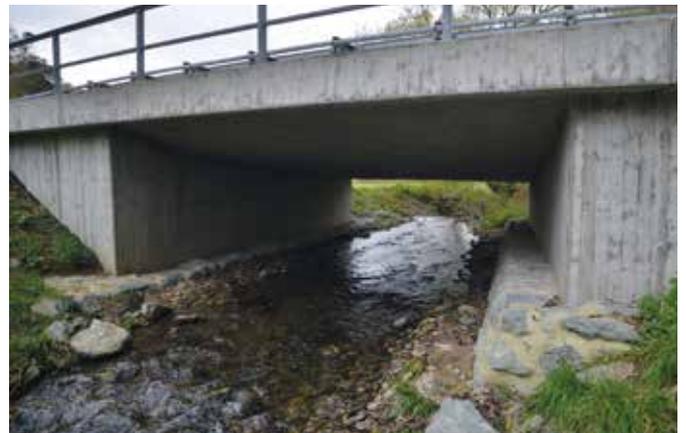
Abbildung 13: Im Fischotterschutz Thüringen Projekt wurden bei dieser Brücke Bermen in unterschiedlicher Höhe eingebaut (Foto: Flussbüro Erfurt)

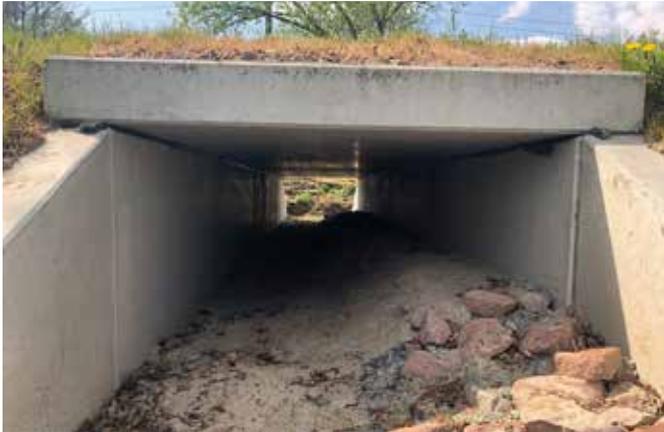
Abbildung 14: Ein Trockentunnel zwischen zwei Seitengräben. Fischotterkot auf den Steinen belegt die Nutzung durch Otter (Foto: DUH)

Auch wenn die Gewässer in einem beinahe oder vollständig gefüllten Durchlass durch den Straßen- oder Bahndamm geführt werden, ist es ggf. zweckmäßig, im Nahbereich einen Trockentunnel zu bauen. Dies setzt jedoch voraus, dass zwischen der Fahrbahn und dem anstehenden Wasser ein ausreichender Abstand bzw. eine ausreichende Höhe des Straßendamms vorhanden ist (s. Abbildung 14 und 15).

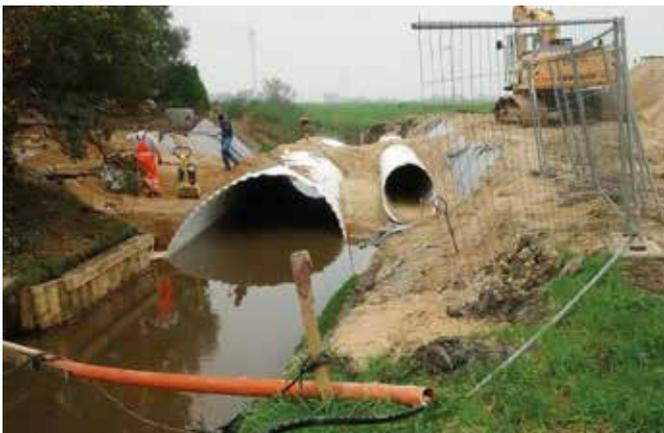
Abbildung 15: Hier erlaubt ein Trockentunnel neben dem eigentlichen Durchlass den Fischottern die Straßenunterquerung. Wobei der Einbau einer Berme in diesem Fall die optimalere Lösung wäre. (Foto: N. Knaak)

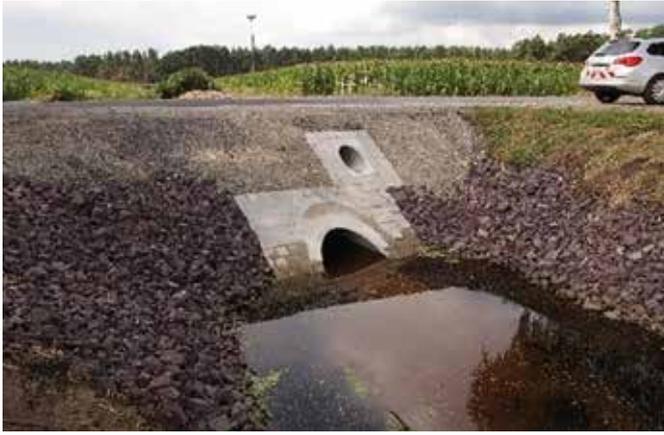
Abbildung 16: Ein Trockentunnel oberhalb des Wasserdurchlass, der auch bei Hochwasser die Durchgängigkeit für Fischotter und andere Tierarten sicherstellt. (Foto: H.-H. Krüger)

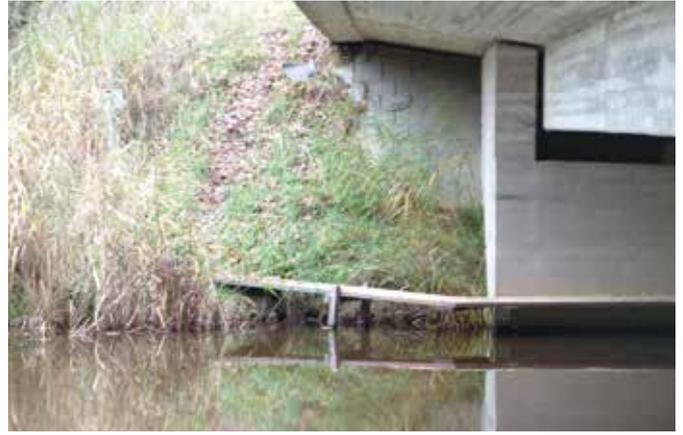
Abbildung 18: Ein Laufbrett mit gutem Zugang zur Böschung. Ein Zugang zum Wasserkörper wäre auch wichtig. (Foto: H.-H. Krüger)

An Widerlagern befestigte Laufbretter sind als Notlösung für die Gestaltung von Querungshilfen anzusehen. Entsprechend dem Handlungsleitfaden I (DUH 2015) sollten die Laufbretter eine Mindestbreite von 30 cm aufweisen und an den Enden gut an das Ufer angeschlossen sein. Aufgrund ihrer einfachen Bauweise und kostengünstigen Anschaffung wurden sie u.a. in Niedersachsen bisher vielfach eingebaut. Ihre prinzipielle Funktionsfähigkeit ist durch Losungsfunde auf den Brettern bestätigt. Da sie jedoch vom Wasser aus nicht erreichbar sind und eine eher geringe Breite aufweisen, sind sie jedoch sowohl für den Fischotter als auch für viele andere Tiere nicht optimal (Abbildung 18 und 19).

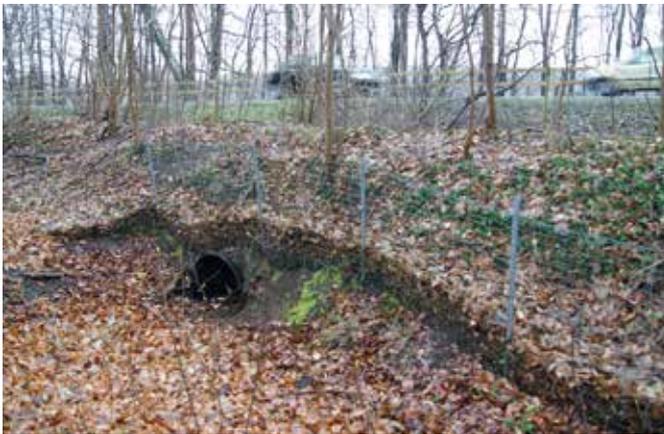
Abbildung 17: Ein Trockentunnel mit Leitzaunung zwischen zwei Seen in Schleswig-Holstein, der den Fischottern ein sicheres Queren der Straße erlaubt. (Foto: H.-H. Krüger)

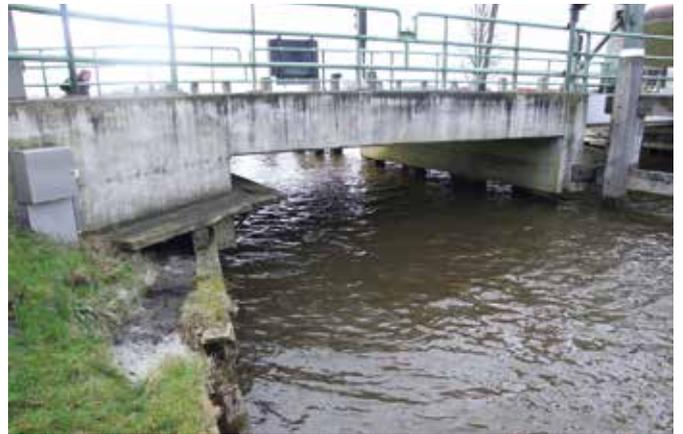
Abbildung 19: Sehr hohes Laufbrett, dessen regelmäßige Nutzung durch Fischotter anzuzweifeln ist. (Foto: H.-H. Krüger)

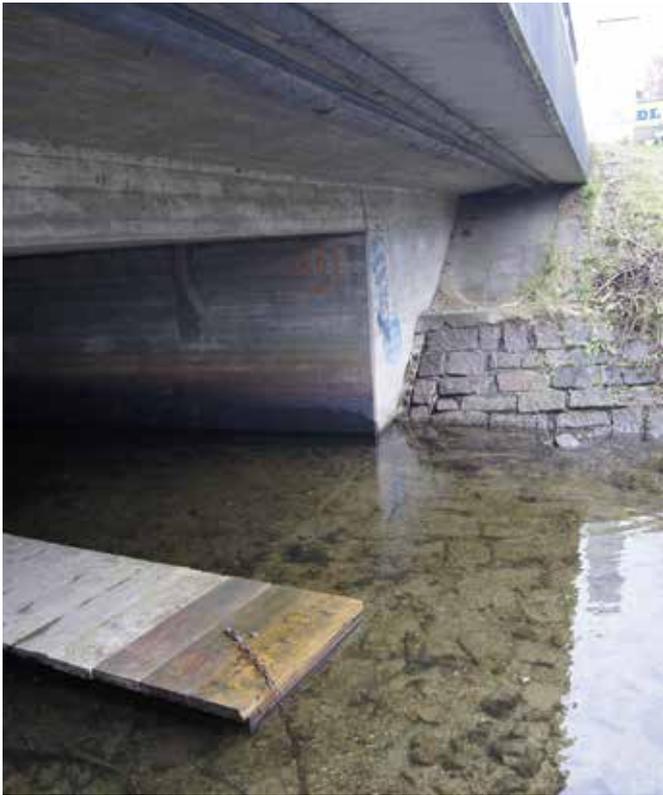
Abbildung 20: Eine einfache Form einer Schwimmbemme
(Foto: H.-H. Krüger)

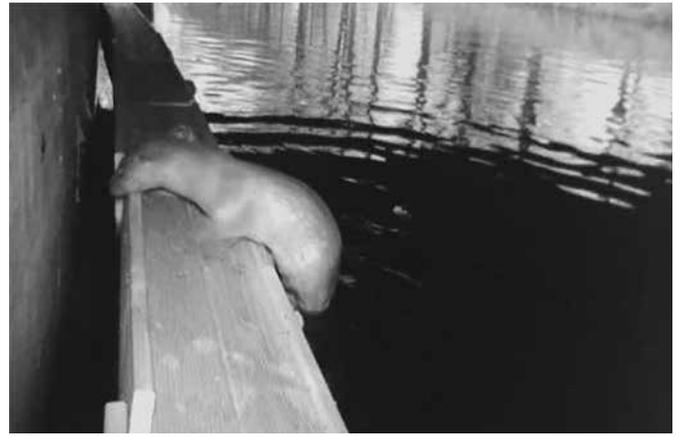
Abbildung 22: Ein Fischotter klettert auf eine Schwimmbemme im Drömling (Foto: H.-H. Krüger)

Die Laufflächen der meisten bisher eingesetzten Schwimmbërmern liegen nur wenige Zentimeter über dem Wasserspiegel. Auf dieser Höhe hinterlassen Fischotter für gewöhnlich keine Markierungen. Sie bevorzugen deutlich höher gelegene Bereiche, wie die zahlreichen Kothaufen auf Uferstreifen unter Brücken belegen. Insofern dürften Schwimmbërmern mit einem höheren Aufbau diesem Verhalten der Fischotter entgegenkommen und damit eine bessere Funktionsfähigkeit aufweisen. Im Herbst 2022 und Winter 2023 wurde diese Annahme einer solchen höheren Schwimmbërme, zusammengesetzt aus 1 m langen Modulen, mit Hilfe einer Wildkamera im Drömling überprüft (Abbildung 22 und 23).

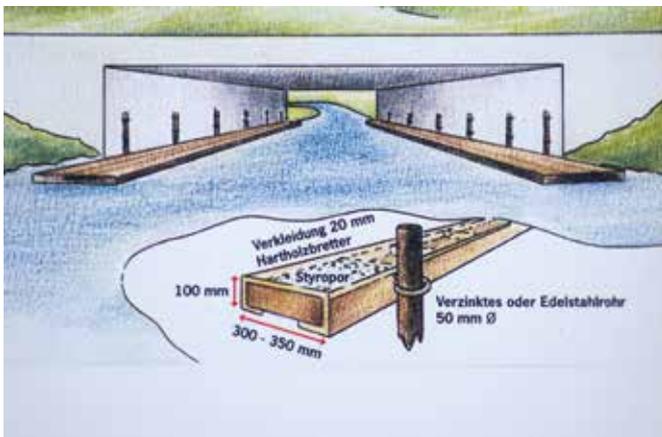
Abbildung 21: Die ersten Schwimmbermen wurden für Tidebereiche in Dänemark konstruiert und sind in Führungsstäbe gefasst (REUTHER 2002)

Auf eine Anbindung an die Ufer vor und hinter dem Brückenbauwerk wurde bei den ersten Konstruktionen von Schwimmbermen verzichtet, da sie im Einflussbereich der Tide im Norden Dänemarks eingesetzt wurden. Hier sind die Schwankungen des Wasserstands erheblich und die Übergänge vom Land zur Bemme deshalb technisch schwer zu realisieren. Bei geringeren Wasserstandsschwankungen sind Klappenkonstruktionen möglich, sofern das Ufer nicht zu steil ist (Abbildung 25). Eine einfachere Lösung ist die Verlängerung des Widerlagers um ca. 1 m aus Holz oder Beton auf Höhe des Mittelwasserstandes, ähnlich der Überbrückung zum Land durch ein Schwimmbermen-Modul (Abbildung 23). Damit ist der Zugang von und zum Land gegeben.

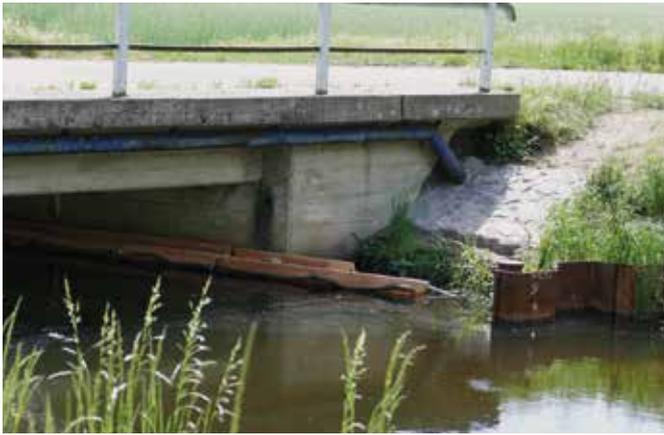
Abbildung 23: Anbindung einer Schwimmbërme im Drömling an das Ufer vor dem Brückenbauwerk durch ein zusätzliches, seitlich angebrachtes Modul. Die Spundwand lenkt Treibgut in die Flussmitte (Foto: DUH)

Die einfache Konstruktion und Befestigung einer Schwimmbërme dürfte auch die Bedenken der Behörden bei der Genehmigung einer solchen Bërme mindern. Bedenken hinsichtlich des Verfangens von Treibgut an der Bërme kann durch ein gegen die Fließrichtung zugespitztes Bërmeneende (Abb. 24) oder in schwierigen Fällen durch einen Treibgutabweiser vor der Bërme begegnet werden. Dies kann zum Beispiel eine kurze Spundwand vor der Bërme sein (Abb. 23), die treibende Äste in Richtung Flussmitte lenkt.

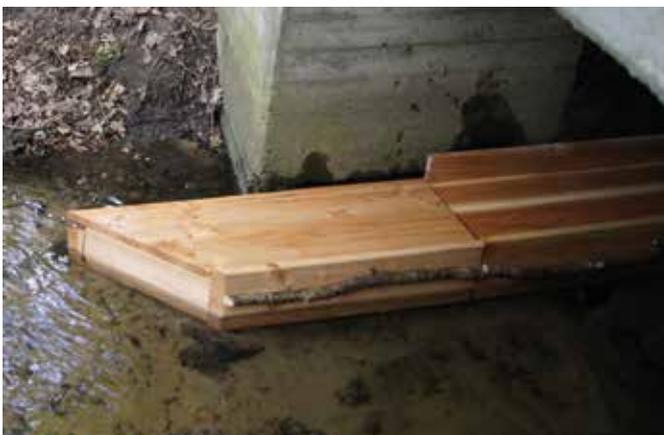
Abbildung 24: Schwimmbërme in Modulbauweise mit deutlich angehobener Lauffläche, wasserseitiger Aufstiegshilfe und abgeschrägter Spitze gegen die Fließrichtung (Foto: H.-H. Krüger)

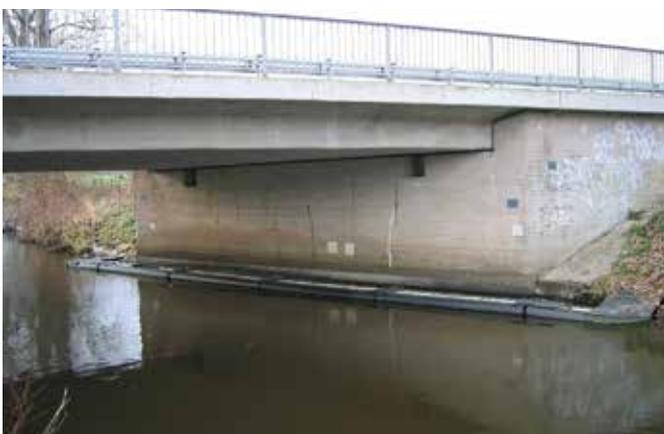
Abbildung 25: Schwimmbërme mit Steg zum Ufer. (Foto: K. Ruff)

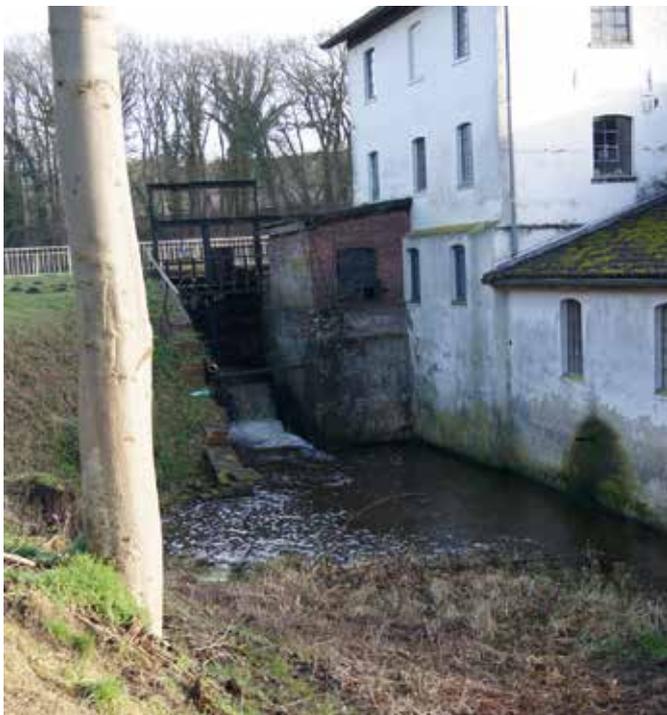
Abbildung 26: Liegen derartige Mühlenwehre, die absolut unpassierbar für Säugetiere sind, direkt an vielbefahrenen Straßen, muss mit einer erheblichen Zahl an Todesopfern gerechnet werden. (Foto: H.-H. Krüger)

Die höchste Dringlichkeit für den Bau von ottergerechten Querungshilfen besteht bei vollständigen Barrieren im Gewässer im unmittelbaren Bereich von Straßen (Abbildung 26 und 27). Etwa bei Mühlenwehren oder Abstürzen, die Fischotter nicht überwinden können. Hierbei sind bereits Abstürze ab ca. 60 cm Höhe als kritisch zu betrachten. Können sich die Fischotter (und Biber) nur schwimmend dem Absturz nähern, so sind bereits 30 - 40 cm Höhe zu hoch. Die Tiere sind dann gezwungen auf die Fahrbahn auszuweichen.

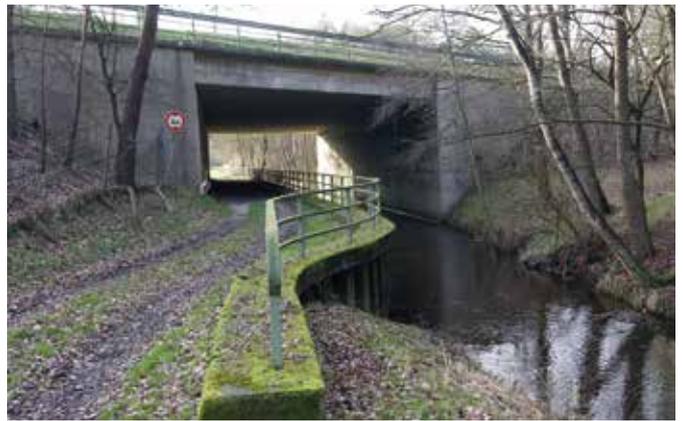
Abbildung 27: Die gleichzeitige Nutzung von Brückenbauwerken zur Durchleitung von kleineren Fahrwegen oder Fahrradwegen ist akzeptabel, sofern das Gewässer mit Bermen versehen ist. (Foto: H.-H. Krüger)

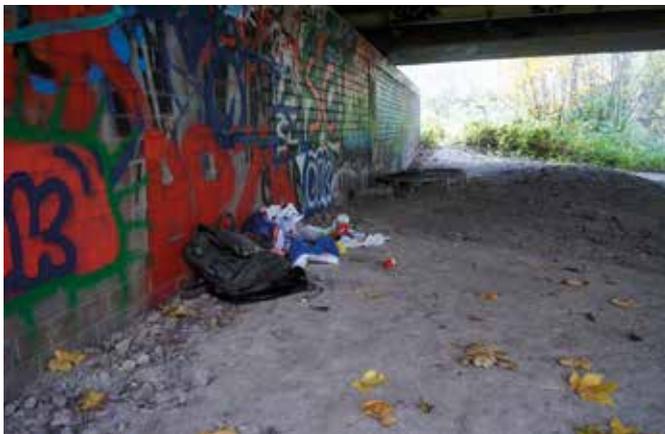
Abbildung 30: Besonders in Stadtnähe finden sich auf den Uferstreifen unter Brücken häufig die Abfälle und sonstige Überreste der verschiedensten menschlichen Aktivitäten (Foto: H.-H. Krüger)

Auf Bermen und natürlichen Uferstreifen unter Brücken finden sich häufig Störungen durch menschliche Nutzungen. Dies kann die Funktionsfähigkeit der Passierhilfen erheblich einschränken. So finden sich zum Beispiel unter großen Brücken abgestellte landwirtschaftliche Fahrzeuge oder der Uferstreifen wird als „Partyraum“ mit Lagerfeuerplatz genutzt. Der anfallende Müll bleibt in der Regel auf den Uferstreifen liegen. Ohnehin finden sich unter Brücken, insbesondere in Stadtnähe, erhebliche Mengen unterschiedlichster Abfälle (Abbildung 30). Selbst „Geocaches“ sind zum Teil geradezu professionell installiert an Widerlagern angebracht (Abbildung 28). Auch Angler wissen die Uferstreifen unter den Brücken zu schätzen und sind selbst nachts anzutreffen.

Der Aufenthalt anderer Personen und die Ablagerung von Müll sind dagegen nur schwer zu verhindern. Oftmals sind für die Inspektion der Bauwerke Treppenzugänge angelegt, die nur schwer zu verschließen sind und daher auch von Unbefugten benutzt werden. Insbesondere in Stadtnähe sollte jedoch eine Abzäunung des oberen Brückenbereiches geprüft werden. Der Zaun kann dann auf der Uferböschung in einer Hecke enden und unbefugte Aufenthalte vermeiden/erschweren.

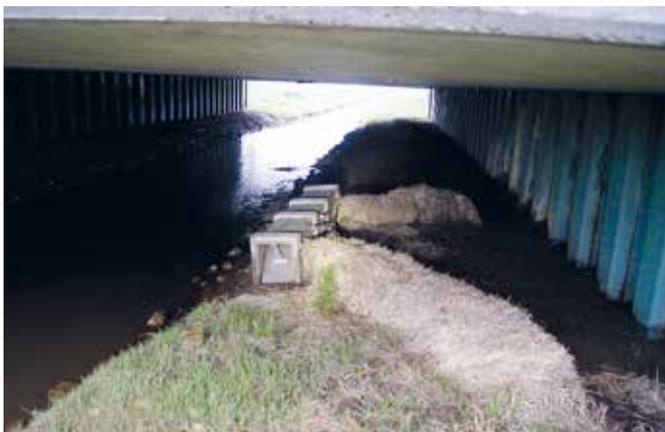
Abbildung 31: Nutriafallen auf den Uferstreifen unter Brücken sind erhebliche Störungen, selbst wenn es nicht zu Otterfängen kommt. Hier wurde zusätzlich ein „Zwangswechsel“ aus Strohballen zur Falle gelegt. (Foto: H.-H. Krüger)

Darüber hinaus wurden Otterbermen in den letzten Jahren als besonders ertragreiche Fallenstandorte für die Bejagung von Nutrias genutzt. Hierzu wurden zum Beispiel Zwangswechsel aus Holzbrettern oder anderen Materialien angelegt, die jedes Tier zum Falleneingang führen (Abbildung 31).

Durch ein Gespräch mit örtlichen Jägern und Anglern sollte versucht werden, diese Störungen abzustellen und widerrechtlich platzierte Fallen der zuständigen Naturschutzbehörde anzuzeigen.

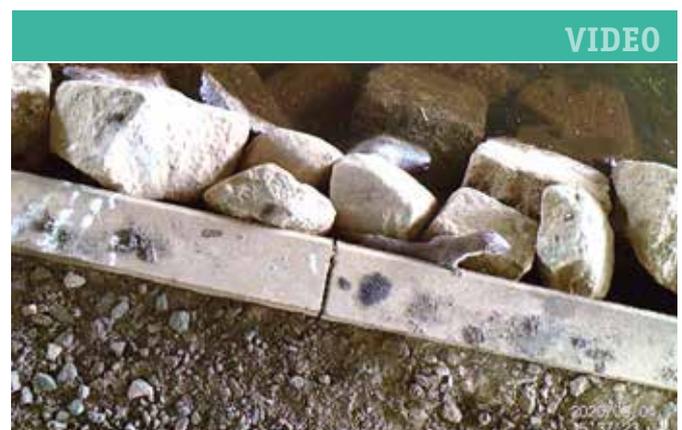
Abbildung 32: Ein Hermelin nutzt die Zwischenräume einer Steinschüttung als Deckung während er am Ufer wandert (Foto: C. Hildebrandt)

Auch eine Bepflanzung des Zugangsbereiches mit dornigen Pflanzen, wie Brombeere oder Schlehe, kann als Sperre wirken. Diese sorgen nicht nur für Deckung, sie sind zusätzlich auch für Insekten und Vögel nützlich. Ähnlich wirksam kann es sein die Berme aus großen, schwer zu begehenden Steinen zu fertigen. Für Fischotter stellen sie keine Wanderhindernisse dar, wie zahlreiche bereits dokumentierte Lösungen und Markierstellen auf solchen Untergründen zeigen. Auch für kleinere Säugetiere sollte die Querung darauf keine Probleme erzeugen. Tatsächlich zeigen Kameraaufnahmen, dass die Zwischenräume Mäusen, Mauswieseln oder Hermeline Deckung und Verstecke bieten (Abbildung 32).
