## Evaluation fischottergerechter Brückenumbauten

# Fischottergerechter Umbau von Brücken in Thüringen, Evaluation des Unterhaltungsaufwands

Erfurt, Mai 2017, aktualisiert 2018 und 2019.

Bearbeiter: Flussbüro Erfurt  
Dipl.-Ing. (FH) Stephan Gunkel  
B. Sc. Claudia M. Böhm

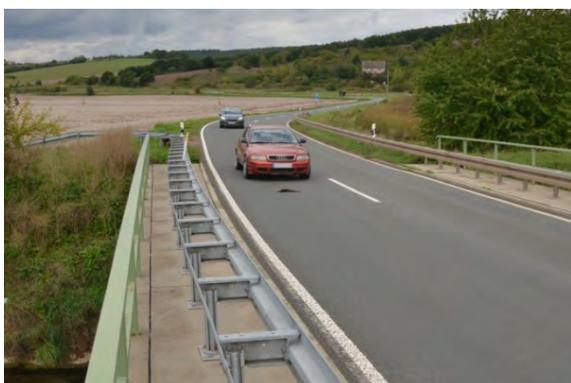
Abbildung 2: Der Straßenverkehr ist inzwischen die Haupttodesursache wandernder Otter

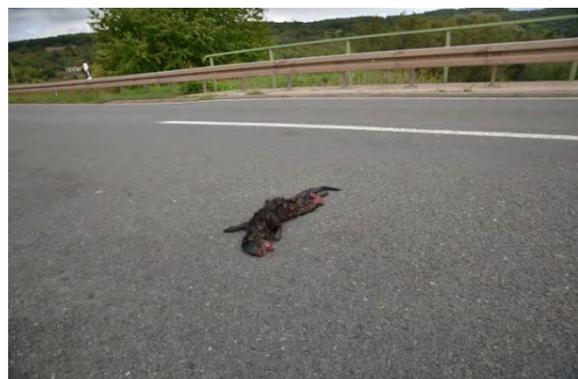
Abbildung 3: Verunglückter Mink in Nordthüringen

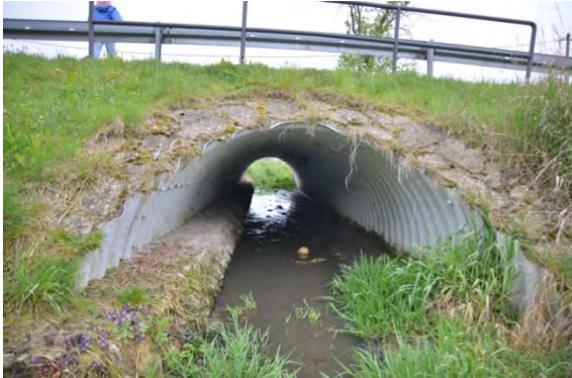
Abbildung 14: Großs3, Großensteiner Sprotte, Frankenua/K112. Hintere Ansicht der Bogenbrücke mit linksseitig eingezogener Berme zum Fischotterschutz.

An der Berme der Bogenbrücke waren keine Anzeichen von Überschwemmungen sichtbar. Es wurden keine Schäden der Brücke, die aus dem Umbau resultieren erkannt. Die Ablagerung von Feinsediment war aufgrund der niedrigen Fließgeschwindigkeit erhöht. Fischotternachweise wurden nicht vorgefunden. Losungen anderer Tiere zeigten, dass die Berme als sicherer Pfad begangen wurde.

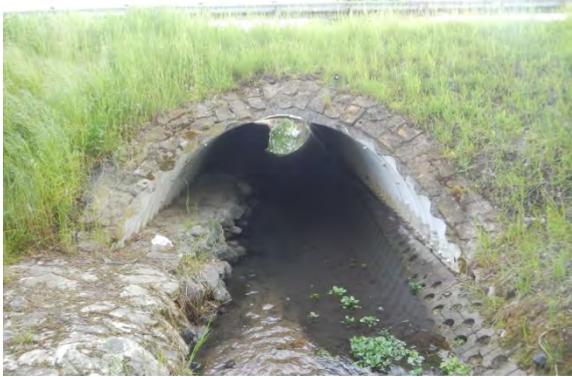
Abbildung 24: Kling1, Klinge gelegen zwischen Alperstedt und Großrudstedt. Vordere Sicht auf den Ausgang der Bogenbrücke mit einer linksseitig erhöhten eingezogenen Berme zum Fischotterschutz.

Die Berme wurde wegen starker Schwankungen des Wasserspiegels, die auch durch die Kiesgruben hervorgerufen werden, offenbar kurzzeitig überflutet. Schäden an dem Bauwerk wurden aufgrund des Umbaus der Bogenbrücke nicht festgestellt. Die Fließgeschwindigkeit war im mittleren Bereich. Strudelbildungen, Verwirbelungen oder Abtragungen waren nicht erkennbar. Anlagerungen auf der gegenüberliegenden Seite der Berme waren sichtbar. Für die regelmäßige Gewässerunterhaltung wird zum Beispiel eine „Stromstrichmad“ empfohlen. Sehr auffallend war die starke anthropogen verursachte Müllbelastung. Fischotternachweise waren nicht auffindbar.

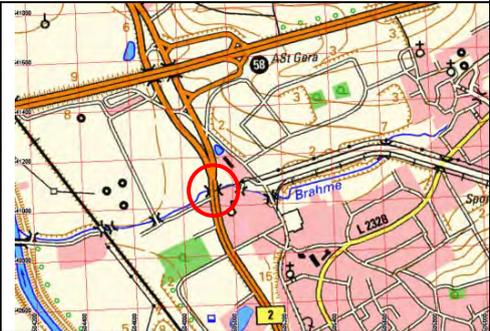
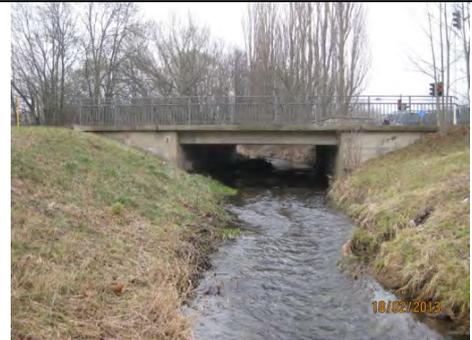
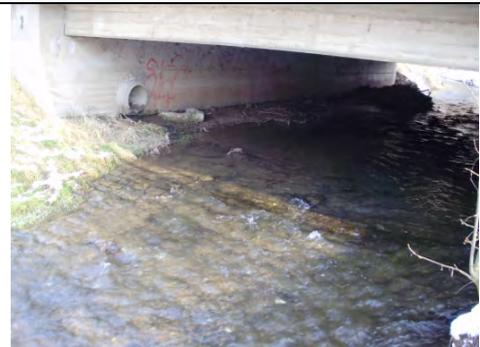
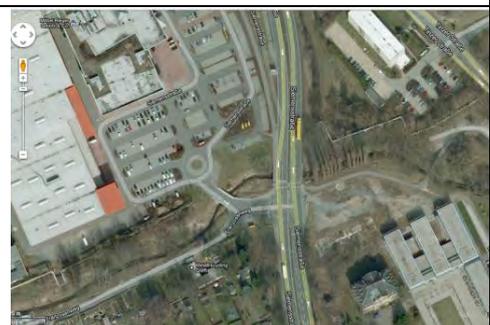
Nr.	Brah 6
Gewässer	Brahme
Lage	B7 in Gera (nahe Möbelcenter)
Koordinaten	HW 5641065
	RW 4504925
Straße	Bundestraße B2
Frequentierung	stark

Bermen	links	rechts
Breite	0 m	0,5 m
Beschaffenheit	Keine Berme	Erde, schlammig
Verfügbarkeit	überflutet	Wechselnd
Anschluss	Kein Anschluss	Anschluss einseitig
Neigung		Eben
Erreichbarkeit der Fahrbahn	Vor allem rechts gute Erreichbarkeit der Fahrbahn

<b>Abschließende Bewertung der Brücke</b>	
<b>Grad der Gefährdung</b>	hoch
<b>Begründung</b>	Berme instabil und bereits bei MW vollständig überströmt, Straße mit starker Verkehrsfrequenz

<b>Maßnahmenvorschlag</b>	
<b>Bermen</b>	Einseitige Nachrüstung (rechts), Vorzugsvariante Steine in Beton setzen; Bermebreite 0,35 m, Bermenhöhe = 0,50 m
<b>Umfeld</b>	Pflanzung von Gebüsch, um Zugänglichkeit zu erschweren
<b>Beispielbilder</b>

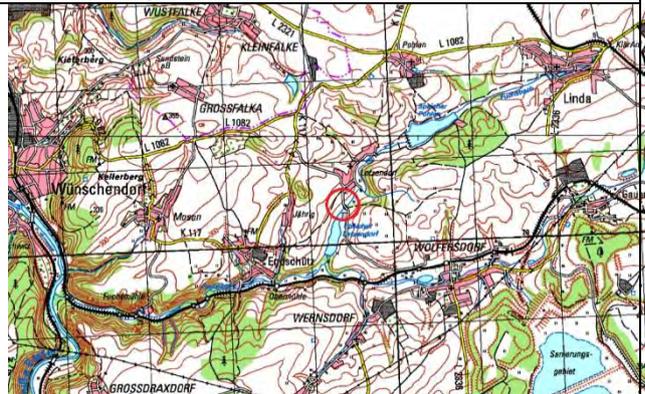
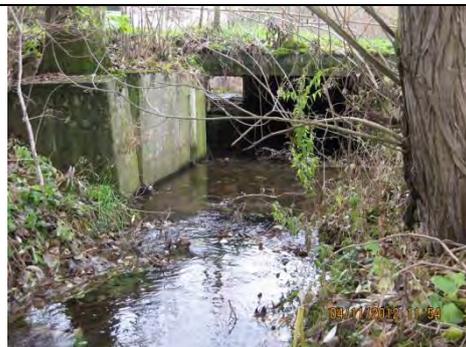
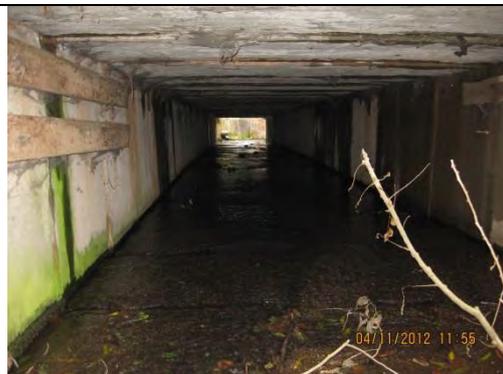
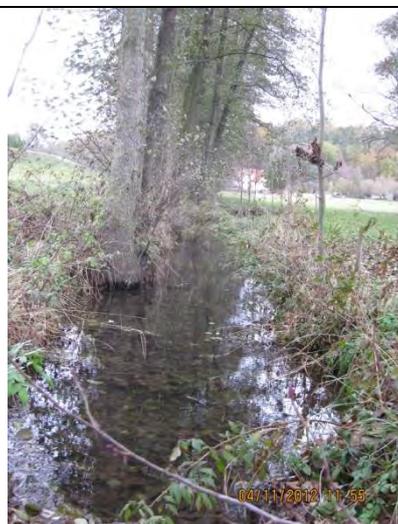
Nr.	Fb7	
Gewässer	Nebenbach Fuchsbach	
Lage	oh Speicher Letzendorf	
Koordinaten	HW 5628391	RW 4510998
Straße	Gemeindestraße	
Frequentierung der Straße	mäßig

Bermen	Links	rechts
Breite	0	0
Beschaffenheit	keine Berme	keine Berme
Verfügbarkeit	-	-
Anschluss	Kein Anschluss	Kein Anschluss
Neigung	-	-
Erreichbarkeit der Fahrbahn	mäßig

<b>Fischotternachweis</b>	
Art des Nachweises	-
Datum	-
<b>Abschließende Bewertung der Brücke</b>	
Grad der Gefährdung	hoch
Begründung	keine Bermen, Betonmauer
<b>Nächstgelegener Fischotternachweis</b>	
Lage	Fuchsbach in Endschütz (Fb1)
Entfernung	1,4 km
Datum	
<b>Nutzung des Gewässers (Gewässersystems) durch den Fischotter</b>	
regelmäßig genutzt	
<b>Nutzen des Umbaus für den Biotopverbund</b>	
mittel, Zugang zu Speicher in Pohlen	
<b>Maßnahmenvorschlag</b>	
Bermen	Einseitige Berme (eine Uferseite wählen) aus gesetzten oder Wasserbausteinen; Bermenbreite: 0,2 bis 0,3 m; Bermenhöhe: 0,2 bis 0,3 m
Umfeld	Berme an Ufer anschließen
Weitere Maßnahmen	
Beispielbilder

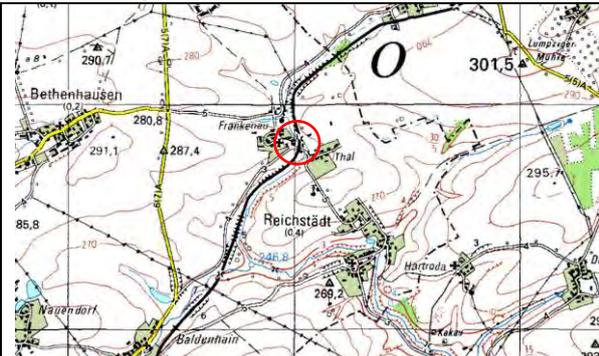
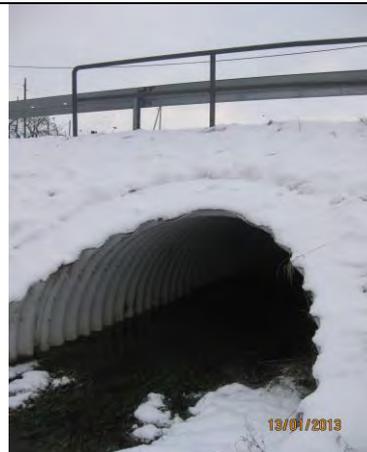
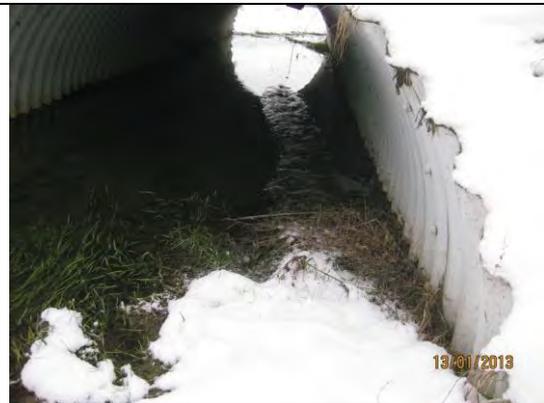
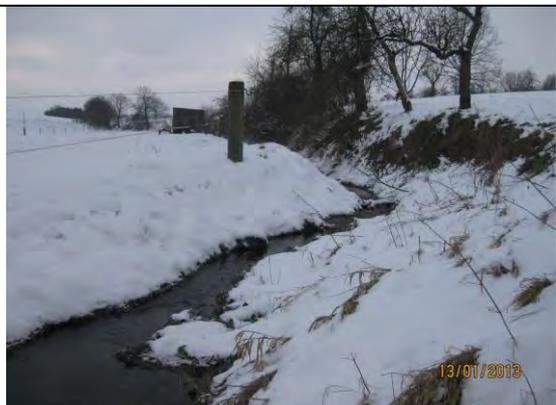
Nr.	Großs3	
Gewässer	Großensteiner Sprotte	
Lage	In Frankenau	
Koordinaten	HW 5643532	RW 4516140
Straße	Kreisstraße 112	
Frequentierung der Straße	Gering bis mäßig

Bermen	Links	rechts
Breite (Schräge!)	0,5 m	0,5 m
Beschaffenheit	Betoniert / gepflastert	Betoniert / gepflastert
Verfügbarkeit	wechselnd	wechselnd
Anschluss	Anschluss ohne Deckung	Anschluss ohne Deckung
Neigung	-	-
Erreichbarkeit der Fahrbahn	gut

<b>Fischotternachweis</b>	
Art des Nachweises	-
Datum	-
<b>Abschließende Bewertung der Brücke</b>	
Grad der Gefährdung	mittel
Begründung	Bermen zu flach
<b>Nächstgelegener Fischotternachweis</b>	
Lage	In Großenstein Richtung Nauendorf
Entfernung	0,2 km
Datum	13.01.2013
<b>Nutzung des Gewässers (Gewässersystems) durch den Fischotter</b>	
Regelmäßig genutzt	
<b>Nutzen des Umbaus für den Biotopverbund</b>	
hoch	
<b>Maßnahmenvorschlag</b>	
Bermen	Einseitige Berme aus Wasserbausteinen (eine Uferseite auswählen), evtl. mehrere in einem „Gittersack“ anzubringen, Bermenbreite: etwa 0,5 m, Bermenhöhe: 0,5 m über Gewässersohle
Umfeld	Bermen ans Ufer anschließen
Weitere Maßnahmen	
Beispielbild

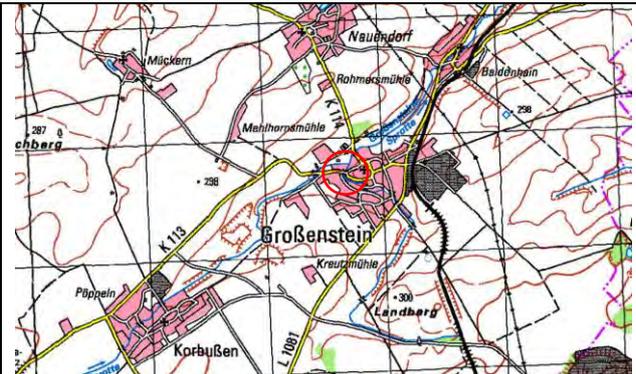
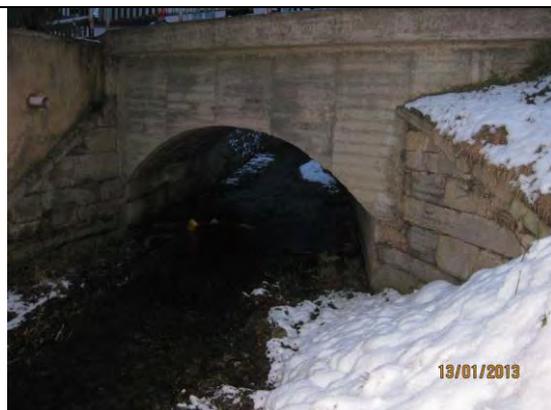
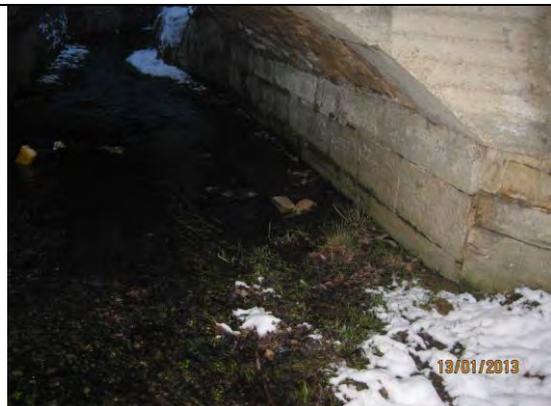
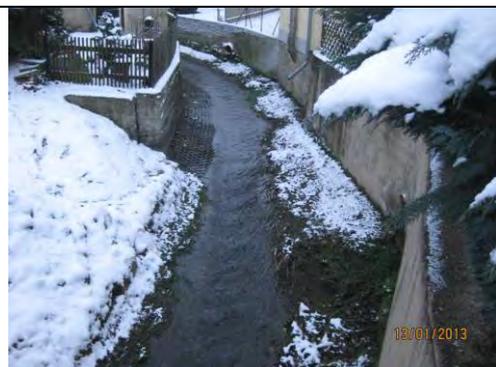
Nr.	Großs7	
Gewässer	Großensteiner Sprotte	
Lage	In Großenstein	
Koordinaten	HW 5640774	RW 4513725
Straße	Kreisstraße 113	
Frequentierung der Straße	gering

Bermen	Links	rechts
Breite (Schräge!)	0 m	0 m
Beschaffenheit	-	-
Verfügbarkeit	überwiegend überflutet	überwiegend überflutet
Anschluss	Kein Anschluss	Kein Anschluss
Neigung	-	-
Erreichbarkeit der Fahrbahn	gering

<b>Fischotternachweis</b>	
Art des Nachweises	-
Datum	-
<b>Abschließende Bewertung der Brücke</b>	
Grad der Gefährdung	mittel
Begründung	Bermen zu flach; wenn Otter Gewässer verlässt, kommt er nicht mehr rein
<b>Nächstgelegener Fischotternachweis</b>	
Lage	In Großenstein Richtung Nauendorf
Entfernung	0,2 km
Datum	13.01.2013
<b>Nutzung des Gewässers (Gewässersystems) durch den Fischotter</b>	
Regelmäßig genutzt	
<b>Nutzen des Umbaus für den Biotopverbund</b>	
hoch	
<b>Maßnahmenvorschlag</b>	
Bermen	Beidseitige Berme aus Wasserbausteinen, Bermenbreite: 0,5 m, Bermenhöhe: 0,3-0,4 m über Gewässersohle
Umfeld	Bermen ans Ufer anschließen
Weitere Maßnahmen	Leitzäunung
Beispielbild

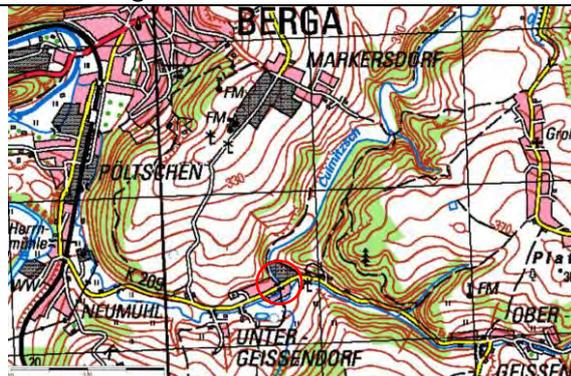
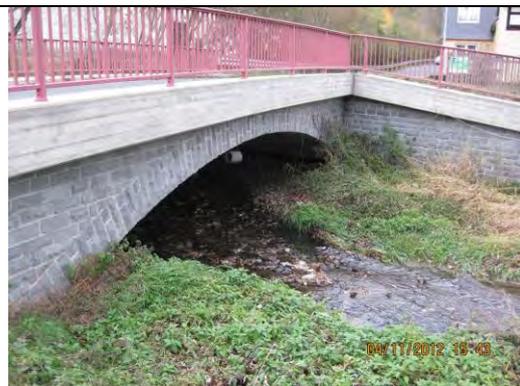
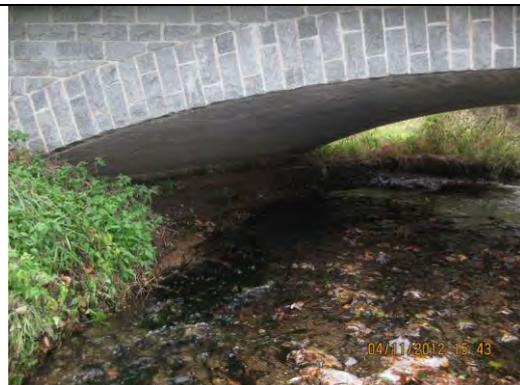
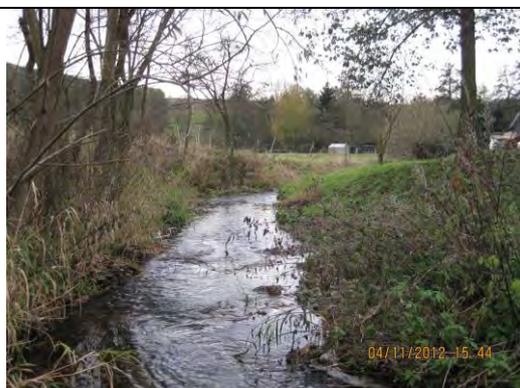
Nr.	Pb3	
Gewässer	Pöltzbach	
Lage	In Untergeißendorf	
Koordinaten	HW 5622406	RW 4512538
Straße	Kreisstraße 209	
Frequentierung der Straße	mäßig

Bermen	Links	rechts
Breite	2 m	1 m
Beschaffenheit	Erde	Erde
Verfügbarkeit	Wechselnd	wechselnd
Anschluss	Anschluss beidseitig	Anschluss einseitig
Neigung	-	-
Erreichbarkeit der Fahrbahn	gut

<b>Abschließende Bewertung der Brücke</b>	
Grad der Gefährdung	mittel
Begründung	Bermen instabil, bei MW überflutet
<b>Nächstgelegener Fischotternachweis</b>	
Lage	Am Standort
Entfernung	
Datum	
<b>Nutzung des Gewässers (Gewässersystems) durch den Fischotter</b>	
Regelmäßig genutzt	
<b>Nutzen des Umbaus für den Biotopverbund</b>	
hoch	
<b>Maßnahmenvorschlag</b>	
Bermen	Einseitige Berme aus Wasserbausteinen, Bermenbreite 0,5-0,7 m, Bermenhöhe: 0,4-0,5 m
Umfeld	
Weitere Maßnahmen	
Beispielbild

<b>Einschätzung der Umsetzbarkeit</b>	
Zugang gut, lichte Höhe etwas knapp, dafür ist die Brücke mit 5 m rel. kurz	
<b>Information der UWB:</b> Brücke mit Natursteinverblendung; keine richtige MW-Rinne vorhanden, obwohl dies vom Genehmigungsbescheid vorgegeben war; Brücke bemessen auf: $HQ_{50}=33,9\text{m}^3/\text{s}$ , Freibord 39cm; die Hydrologie der WISMUT (2011) hat einen anderen Wert: $HQ_{50}=28\text{m}^3/\text{s}$ ;

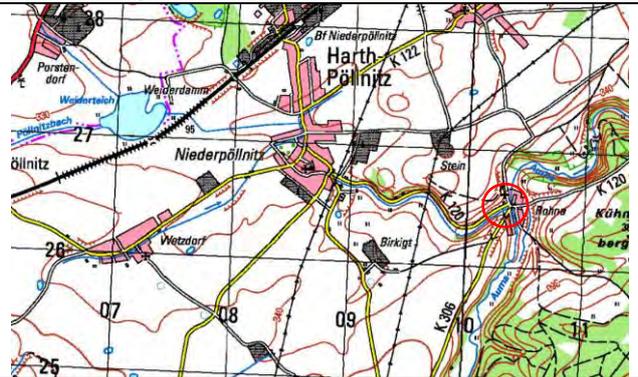
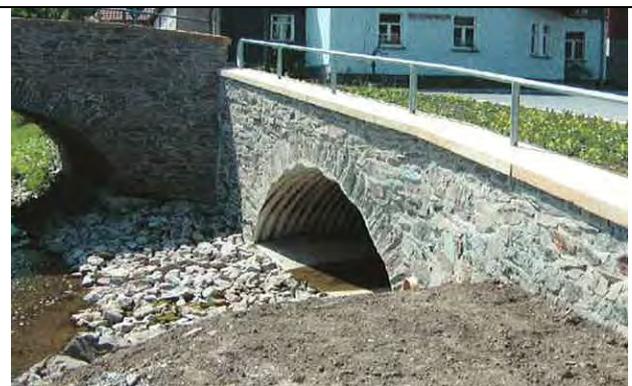
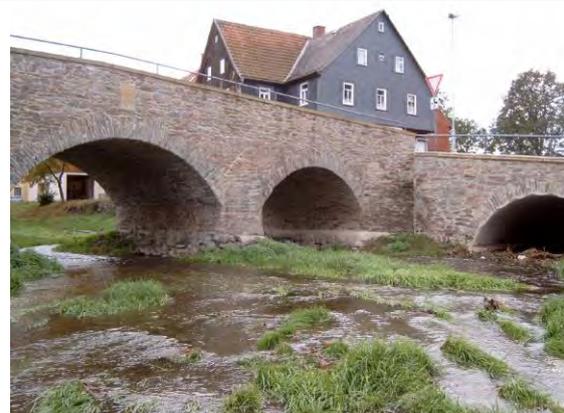
Nr.	Pölln1	
Gewässer	Pöllnitzbach	
Lage	Mündung in Rohna	
Koordinaten	HW 5624088	RW 4498873
Straße	Kreisstraße 120	
Frequentierung der Straße	mäßig

Bermen	Links	rechts
Breite (Schräge!)	1 m	1 m
Beschaffenheit	Betoniert / gepflastert	Betoniert / gepflastert
Verfügbarkeit	wechselnd	wechselnd
Anschluss	Kein Anschluss	Kein Anschluss
Neigung	< 45°	< 45°
Erreichbarkeit der Fahrbahn	mäßig

<b>Fischotternachweis</b>	
Art des Nachweises	-
Datum	-
<b>Abschließende Bewertung der Brücke</b>	
Grad der Gefährdung	mittel
Begründung	Bermen eher schlecht, Brücke lang
<b>Nächstgelegener Fischotternachweis</b>	
Lage	In Friessnitz
Entfernung	3,3 km
Datum	24.11.2012
<b>Nutzung des Gewässers (Gewässersystems) durch den Fischotter</b>	
Regelmäßig genutzt	
<b>Nutzen des Umbaus für den Biotopverbund</b>	
Mittel-hoch	
<b>Maßnahmenvorschlag</b>	
Bermen	Vorh. Schräge einseitig als Berme aus Wasserbausteinen (eine Uferseite auswählen), Bermenbreite: 0,5 m, Bermenhöhe: 0,5 m über Gewässersohle
Umfeld	Berme ans Ufer anschließen
Weitere Maßnahmen	
Beispielbild

<b>Einschätzung der Umsetzbarkeit</b>	
Gut trotz Länge, denn lichte Höhe mit 1,8 m noch akzeptabel	
<b>Behörden/Ansprechpartner</b>	
<b>Information der UWB:</b> HAMCO-Durchlass; bemessen auf HQ50=16,8m <sup>3</sup> /s; Freibord=0,61m; Hydraulik nach SUA aber unzureichend, da Rückstau aus Auma nicht berücksichtigt.

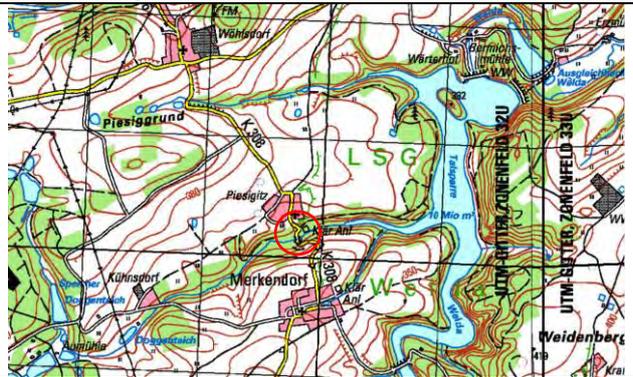
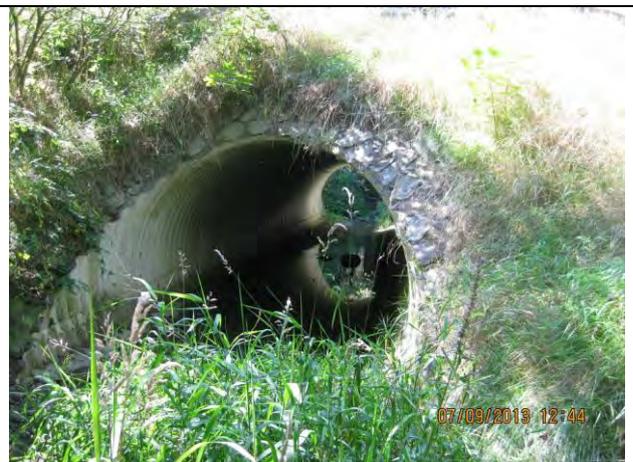
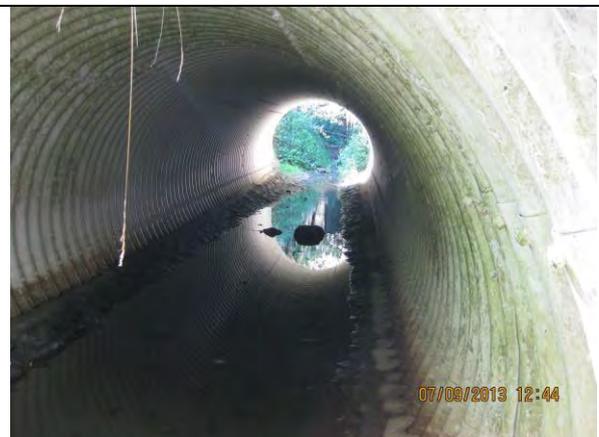
Bermen	Links	rechts
Breite (Schräge!)	0,2 m	0,2 m
Beschaffenheit	Betoniert / gepflastert	Betoniert / gepflastert
Verfügbarkeit	Überwiegen d überflutet	Überwiegend überflutet
Anschluss	Kein Anschluss	Kein Anschluss
Neigung	-	-
Erreichbarkeit der Fahrbahn	mäßig

<b>Fischotternachweis</b>	
Art des Nachweises	-
Datum	-
<b>Abschließende Bewertung der Brücke</b>	
Grad der Gefährdung	mittel
Begründung	Bermen zu klein, schnell überflutet
<b>Nächstgelegener Fischotternachweis</b>	
Lage	In Triebes Nord
Entfernung	4 km
Datum	12.01.2013
<b>Nutzung des Gewässers (Gewässersystems) durch den Fischotter</b>	
Regelmäßig genutzt	
<b>Nutzen des Umbaus für den Biotopverbund</b>	
hoch	
<b>Maßnahmenvorschlag</b>	
Bermen	Einseitige Berme aus Wasserbausteinen (eine Uferseite auswählen), evtl. mehrere in einem „Gittersack“ anzubringen, Bermenbreite: 0,4 m, Bermenhöhe: 0,5 m über Gewässersohle
Umfeld	Berme ans Ufer anschließen
Weitere Maßnahmen	
Beispielbild

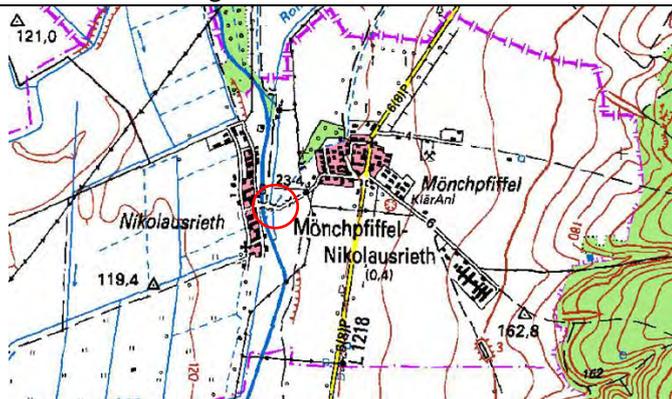
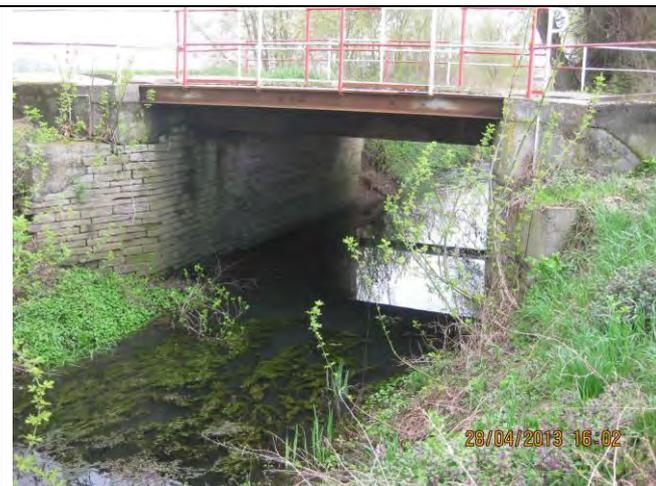
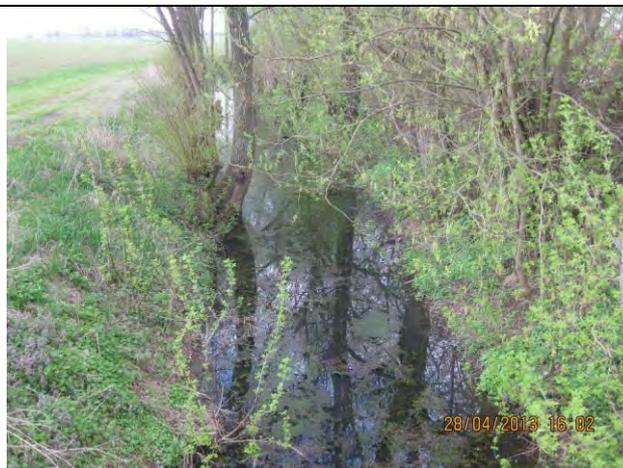
Bermen	Links	rechts
Breite	0 m	0 m
Beschaffenheit	Keine Berme	Keine Berme
Verfügbarkeit	immer überflutet	immer überflutet
Anschluss	Keine Anschluss	
Neigung	-	-
Erreichbarkeit der Fahrbahn	Gut (oh und uh)

<b>Fischotternachweis</b>	
Art des Nachweises	Kein Nachweis
Datum	
<b>Abschließende Bewertung der Brücke</b>	
Grad der Gefährdung	mittel
Begründung	Keine Bermen, Straßenverkehr mäßig
<b>Nächstgelegener Fischotternachweis</b>	
Lage	In Nikolausriet
Entfernung	Ca. 0,1 km
Datum	28.04.2013
<b>Nutzung des Gewässers (Gewässersystems) durch den Fischotter</b>	
Sicher	
<b>Nutzen des Umbaus für den Biotopverbund</b>	
Mittel; der Fischotter ist nachgewiesen, aber er kann auch entlang der Helme wandern	
<b>Maßnahmenvorschlag</b>	
Bermen	Berme einseitig aus Wasserbausteinen (eine der Uferseiten auswählen); Breite etwa 1 m; Höhe bis zu 0,8 m über mittlere Gewässersohle
Umfeld	Anschluss der Bermen ans Ufer
Weitere Maßnahmen	
Beispielbilder

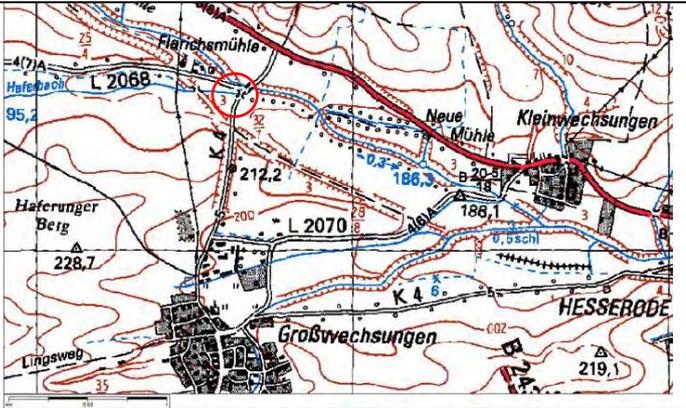
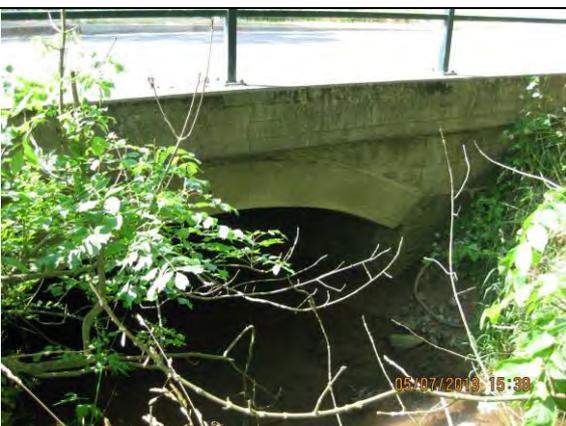
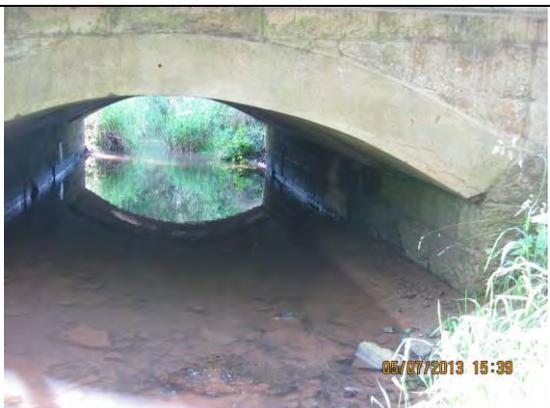
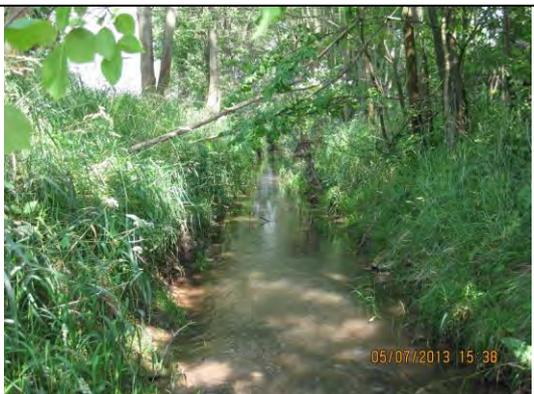
Brücken-Nr. intern	Hafb1

Breite	0 m	0 m	
Beschaffenheit	Keine Berme	Keine Berme	
Verfügbarkeit	immer überflutet	immer überflutet	
Anschluss	Keine Anschluss		
Neigung	-	-	
Erreichbarkeit der Fahrbahn	Mäßig (oh und uh)

<b>Abschließende Bewertung der Brücke</b>	
Grad der Gefährdung	hoch
Begründung	Keine Bermen, Straßenverkehr mäßig, Brücke durch Fischotter genutzt
<b>Nächstgelegener Fischotternachweis</b>	
Lage	zwischen Kleinwerther und Nordhausen
Entfernung	Ca. 0,1 km
Datum	05.07.2013
<b>Nutzung des Gewässers (Gewässersystems) durch den Fischotter</b>	
Sicher	
<b>Nutzen des Umbaus für den Biotopverbund</b>	
Mittel; rel. wenig geeignetes Habitat erschlossen	
<b>Maßnahmvorschlag</b>	
Bermen	Einseitige Berme aus gesetzten Steinen in Beton (eine der beiden Uferseiten auswählen); Bermenbreite: 0,5 m; Bermenhöhe: 0,5 m über Gewässersohle
Umfeld	Anschluss der Berme ans Ufer in beiden Richtungen
Weitere Maßnahmen	
Beispiel- bilder

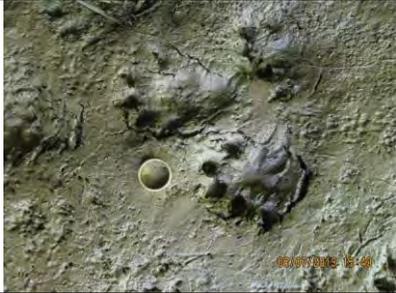
<b>Fischotternachweis</b>	
Art des Nachweises	Trittsiegel
Datum	05.07.2013

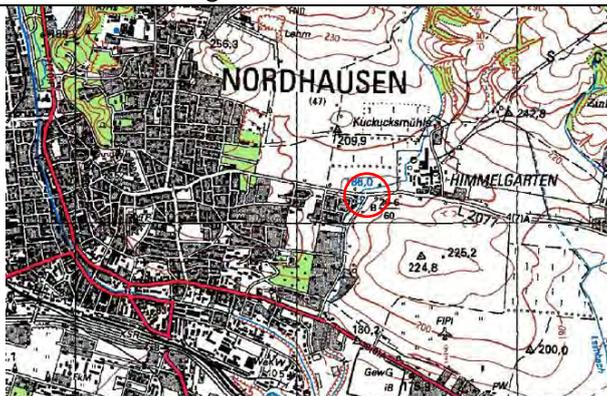
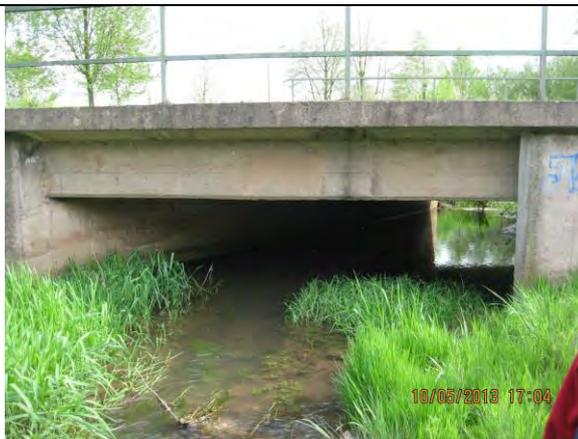
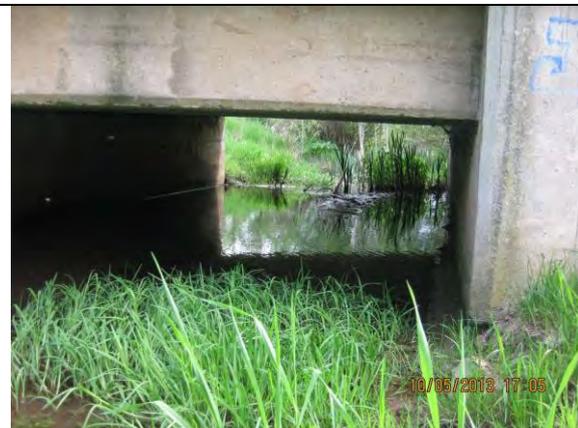
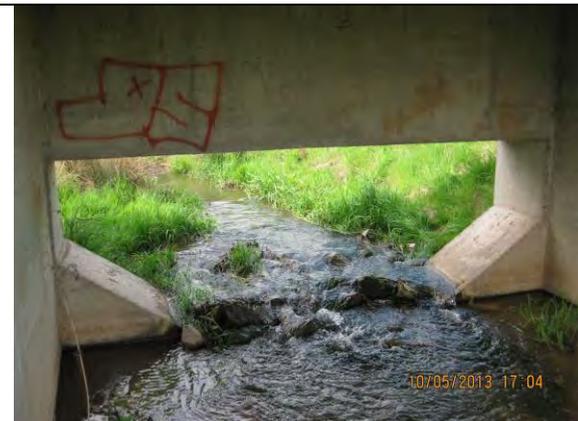
Bermen	Links	rechts
Breite	0 m	0 m
Beschaffenheit	Keine Berme	Keine Berme
Verfügbarkeit	immer überflutet	immer überflutet
Anschluss	Keine Anschluss	
Neigung	-	-
Erreichbarkeit der Fahrbahn	Gut (oh und uh)

<b>Fischotternachweis</b>	
Art des Nachweises	Kein Nachweis
Datum	
<b>Abschließende Bewertung der Brücke</b>	
Grad der Gefährdung	mittel
Begründung	Keine Bermen, Straßenverkehr mäßig
<b>Nächstgelegener Fischotternachweis</b>	
Lage	In Nordhausen
Entfernung	Ca. 1,2 km
Datum	10.05.2013
<b>Nutzung des Gewässers (Gewässersystems) durch den Fischotter</b>	
Sicher	
<b>Nutzen des Umbaus für den Biotopverbund</b>	
Mittel; obwohl Nachweise ganz in der Nähe, wird nicht sehr viel Habitat erschlossen	
<b>Maßnahmenvorschlag</b>	
Bermen	Einseitige Berme aus gesetzten Steinen in Beton (eine der beiden Uferseiten auswählen); Bermenbreite: 0,6 m; Bermenhöhe: 0,5 m über Gewässersohle
Umfeld	Anschluss der Berme ans Ufer in beiden Richtungen
Weitere Maßnahmen	
Beispielbilder

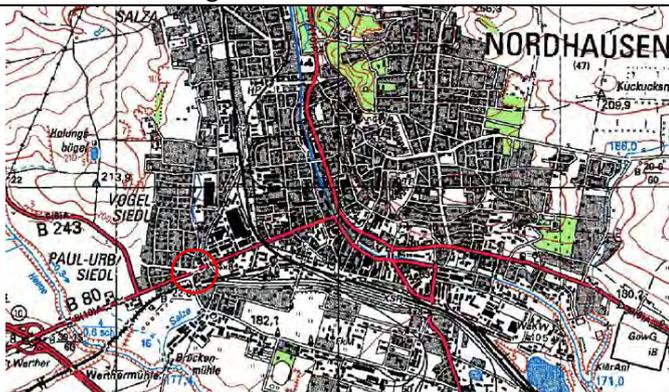
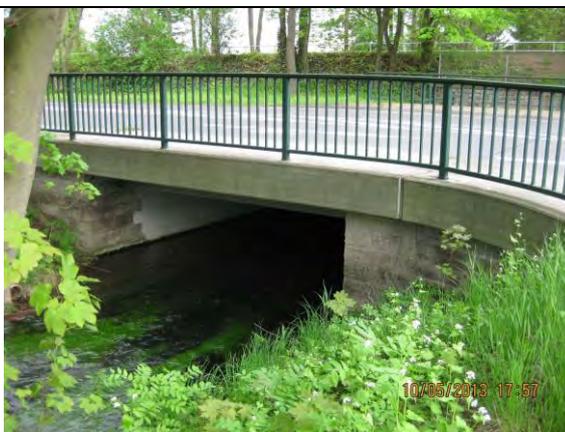
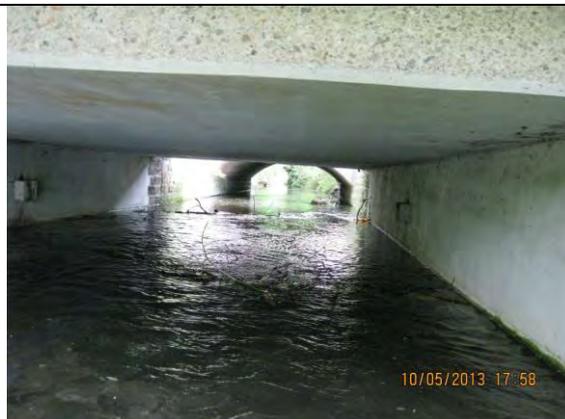
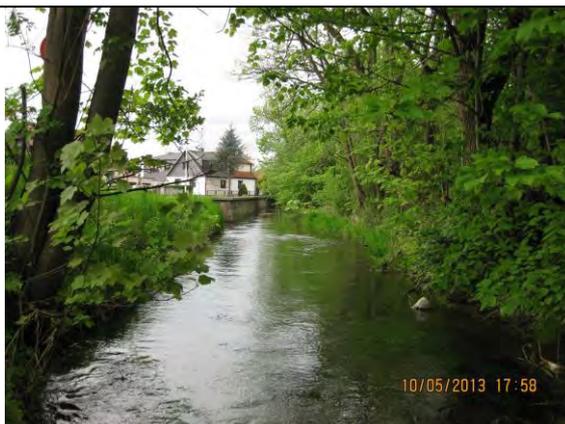
Bermen	Links	rechts
Breite	0 m	0 m
Beschaffenheit	Keine Berme	Keine Berme
Verfügbarkeit	immer überflutet	immer überflutet
Anschluss	Keine Anschluss	
Neigung	-	-
Erreichbarkeit der Fahrbahn	Gut (oh und uh)

<b>Fischotternachweis</b>	
Art des Nachweises	Kein Nachweis
Datum	
<b>Abschließende Bewertung der Brücke</b>	
Grad der Gefährdung	hoch
Begründung	Keine Bermen, Straßenverkehr stark
<b>Nächstgelegener Fischotternachweis</b>	
Lage	zwischen Kleinwerther und Nordhausen
Entfernung	Ca. 2,5 km
Datum	10.05.2013
<b>Nutzung des Gewässers (Gewässersystems) durch den Fischotter</b>	
Sicher	
<b>Nutzen des Umbaus für den Biotopverbund</b>	
Mittel	
<b>Maßnahmenvorschlag</b>	
Bermen	Einseitige Berme aus gesetzten Steinen in Beton (eine der beiden Uferseiten auswählen); Bermenbreite: 0,6 m; Bermenhöhe: 0,5 m über Gewässersohle
Umfeld	Anschluss der Berme ans Ufer in beiden Richtungen
Weitere Maßnahmen	
Beispiel bilder

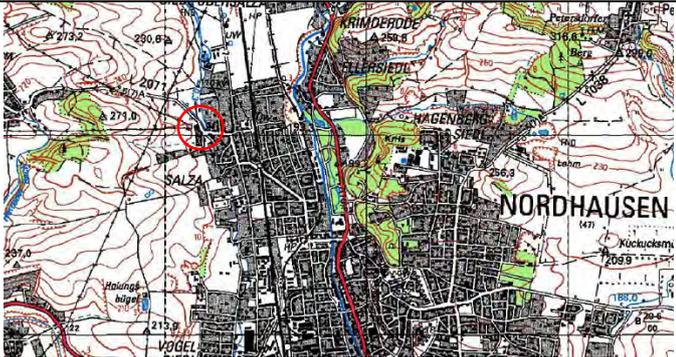
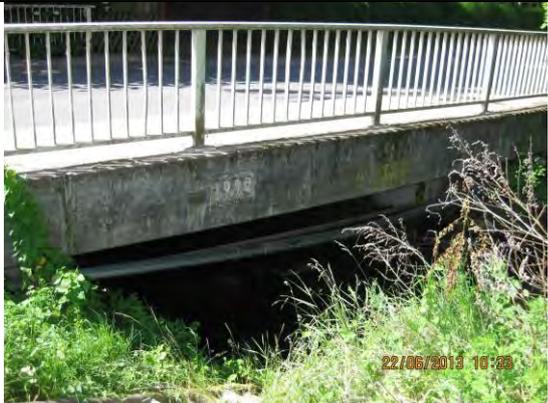
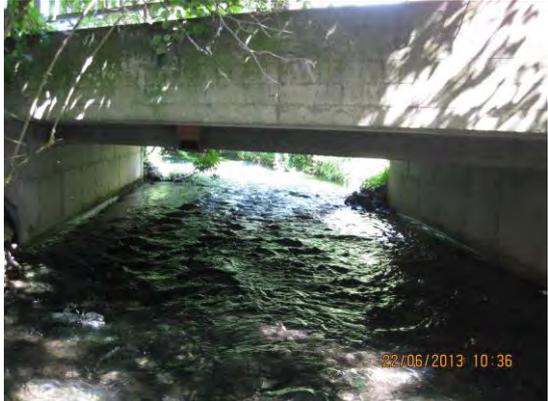
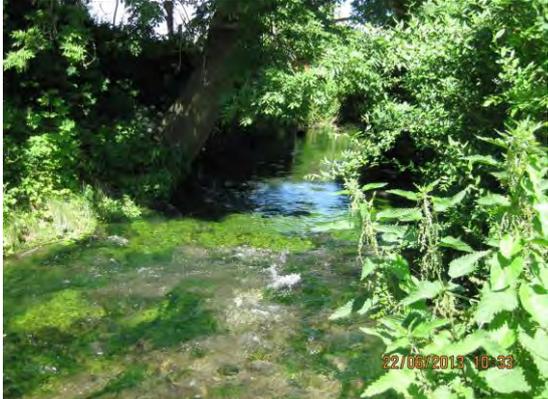
Brücken-Nr. intern	Salz2

Breite	0 m	0 m	
Beschaffenheit	Keine Berme	Keine Berme	
Verfügbarkeit	immer überflutet	immer überflutet	
Anschluss	Keine Anschluss		
Neigung	-	-	
Erreichbarkeit der Fahrbahn	Mäßig (oh und uh)

Datum	22.06.2013		
<b>Abschließende Bewertung der Brücke</b>			
Grad der Gefährdung	hoch		
Begründung	Keine Bermen, Straßenverkehr mäßig, Brücke durch Fischotter genutzt		
<b>Nächstgelegener Fischotternachweis</b>			
Lage	zwischen Kleinwerther und Nordhausen		
Entfernung	Ca. 3,5 km		
Datum	10.05.2013		
<b>Nutzung des Gewässers (Gewässersystems) durch den Fischotter</b>			
Sicher			
<b>Nutzen des Umbaus für den Biotopverbund</b>			
Mittel; rel. wenig geeignetes Habitat erschlossen			
<b>Maßnahmenvorschlag</b>			
Bermen	Einseitige Berme aus gesetzten Steinen in Beton (eine der beiden Uferseiten auswählen); Bermenbreite: 0,6 m; Bermenhöhe: 0,5 m über Gewässersohle		
Umfeld	Anschluss der Berme ans Ufer in beiden Richtungen		
Weitere Maßnahmen			
Beispielbilder

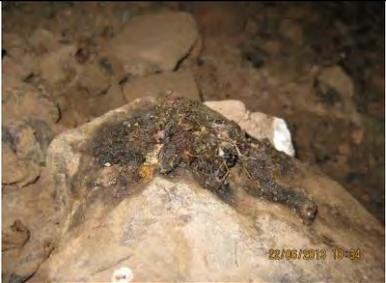
<b>Fischotternachweis</b>			
Art des Nachweises	Losung

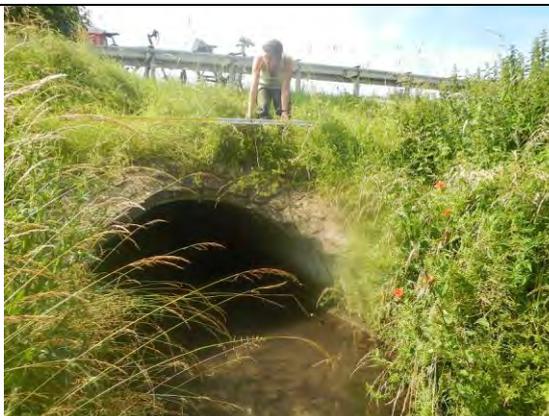
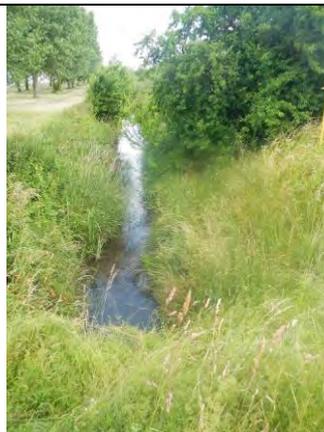
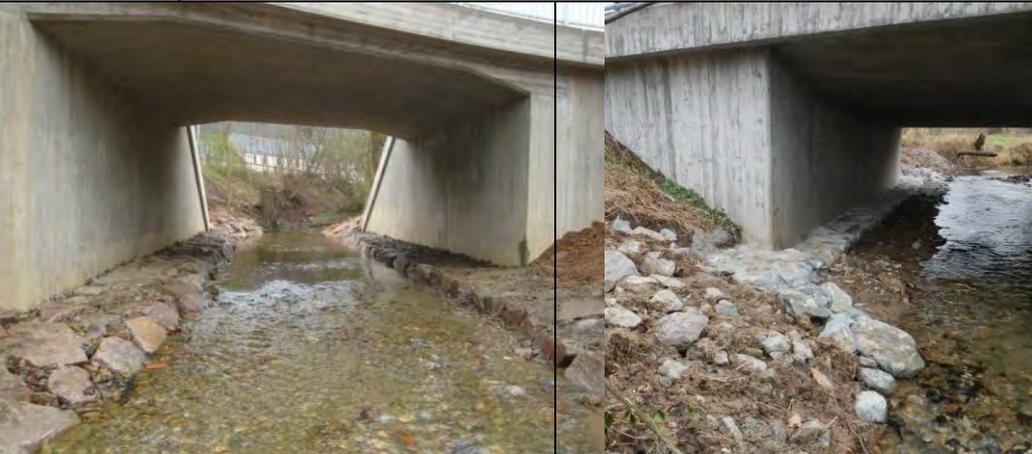
Bermen	Links	rechts
Breite	0 m	0 m
Beschaffenheit	Keine Berme	Keine Berme
Verfügbarkeit	immer überflutet	immer überflutet
Anschluss	-	
Neigung	-	-
Erreichbarkeit der Fahrbahn	gut (oh und uh)

<b>Fischotternachweis</b>	
Art des Nachweises	Kein
Datum	
<b>Abschließende Bewertung der Brücke</b>	
Grad der Gefährdung	mittel
Begründung	Keine Bermen, Straßenverkehr mäßig
<b>Nächstgelegener Fischotternachweis</b>	
Lage	Ringleben
Entfernung	Jeweils ca. 8 km
Datum	Jeweils am 31.01.2013
<b>Nutzung des Gewässers (Gewässersystems) durch den Fischotter</b>	
Vermutlich; zwar heute keine Nachweis, aber in näherer Zukunft zu erwarten	
<b>Nutzen des Umbaus für den Biotopverbund</b>	
Mittel	
<b>Maßnahmenvorschlag</b>	
Bermen	einseitige Berme aus gesetzten Steinen in Beton (eine der Uferseiten auswählen); Bermenbreite etwa 0,3 m; Bermenhöhe: etwa 0,5 m über Gewässersohle
Umfeld	Anschluss der Bermen ans Ufer in beiden Richtungen
Weitere Maßnahmen	
Beispielbilder

<b>Einschätzung der Umsetzbarkeit</b>	
Herausforderung, da geringe lichte Höhe (max. 1,5 m)	
<b>Behörden/Ansprechpartner</b>	
Naturschutzbehörde	Untere Naturschutzbehörde Nordhausen, Herr Schmidt

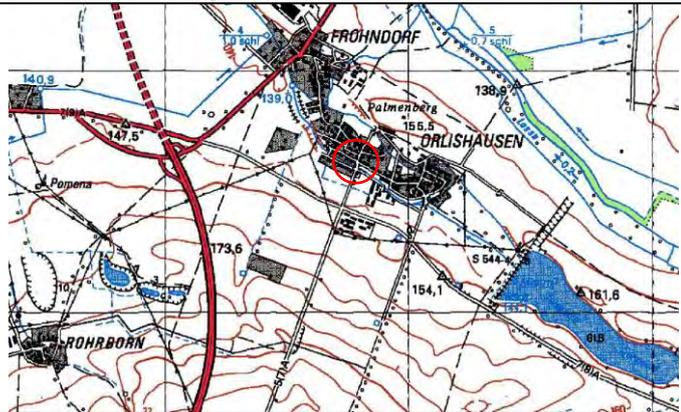
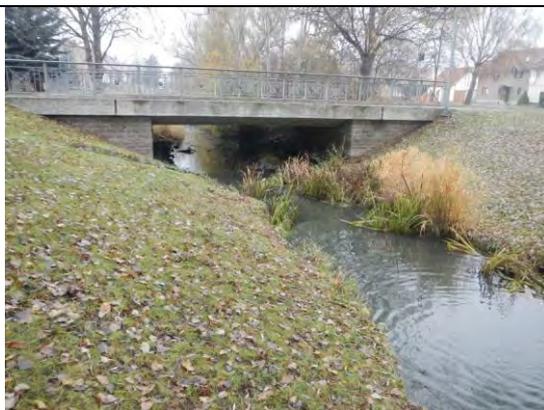
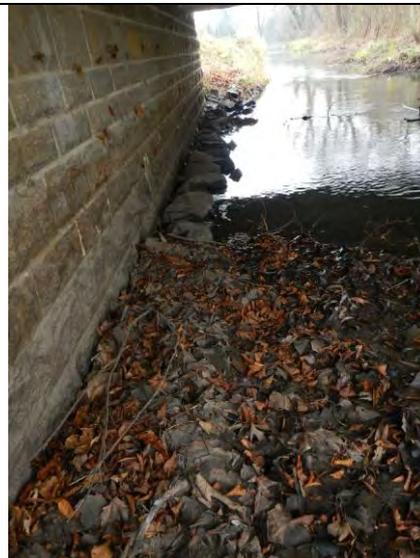
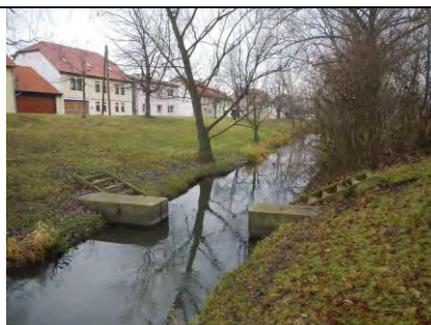
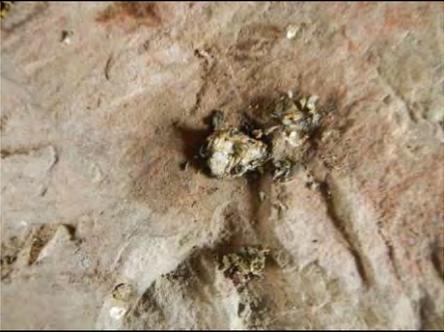
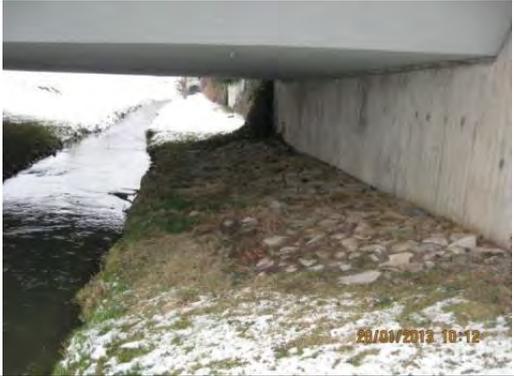
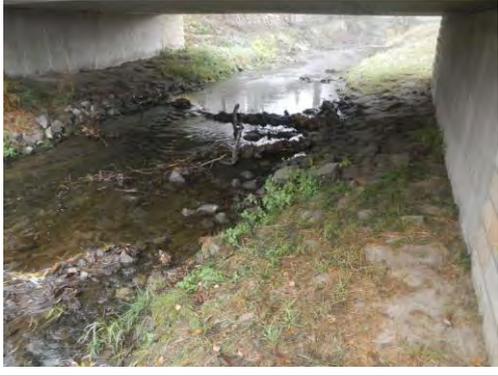
## Allgemeine Angaben - Nr. 4 in Vorauswahlliste Mittelthüringen

Bermen	Links	rechts
Breite	0,5 m	0,5 m
Beschaffenheit	Steinschüttung	Steinschüttung
Verfügbarkeit	Wechselnd	wechselnd
Anschluss	Anschluss vorhanden	
Neigung	-	-
Erreichbarkeit der Fahrbahn	gut (oh und uh)

Datum	20.11.2012	
<b>Abschließende Bewertung der Brücke</b>		
Grad der Gefährdung	mittel	
Begründung	Zu kleine und unsichere Bermen, Straßenverkehr mäßig	
<b>Nächstgelegener Fischotternachweis</b>		
Lage	Frohndorf	
Entfernung	Ca. 2 km	
Datum	20.11.2012	
<b>Nutzung des Gewässers (Gewässersystems) durch den Fischotter</b>		
Sicher		
<b>Nutzen des Umbaus für den Biotopverbund</b>		
Mittel		
<b>Maßnahmenvorschlag</b>		
Bermen	Beidseitige Bermen aus Wasserbausteinen, Breite an Uferlinie ober- und unterhalb orientieren; Bermenhöhe: etwa 0,8 m über Gewässersohle	
Umfeld	Anschluss der Bermen ans Ufer in beiden Richtungen	
Weitere Maßnahmen	Zugänglichkeit der Brücke für Menschen erschweren	
Beispielbilder

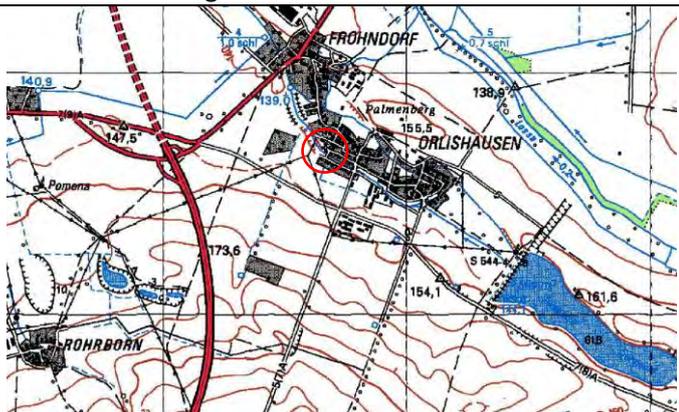
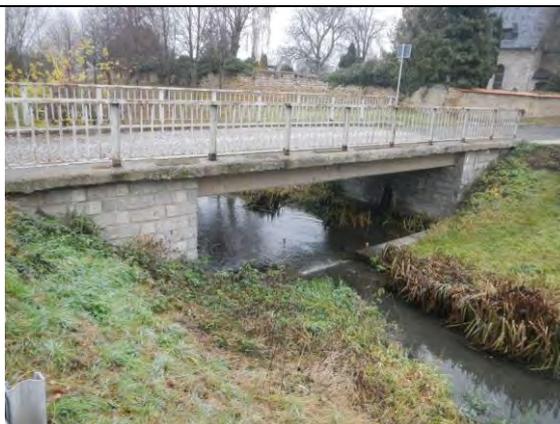
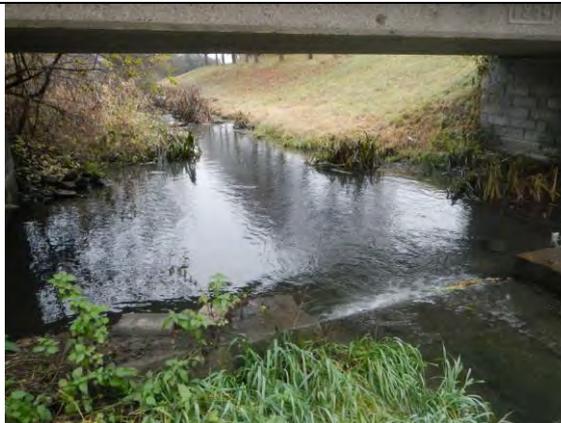
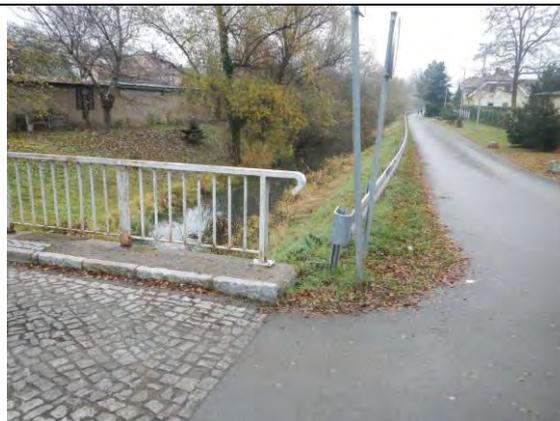
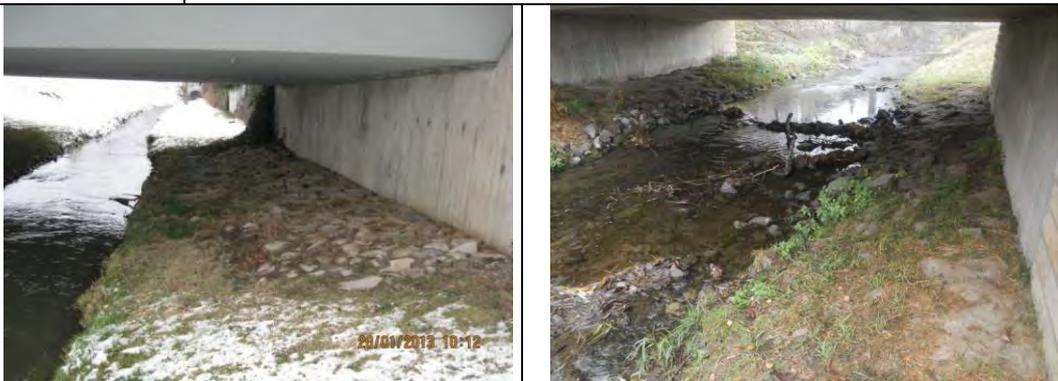
## Allgemeine Angaben - Nr. 5 in Vorauswahlliste Mittelthüringen

Bermen	Links	rechts
Breite	0 m	0 m
Beschaffenheit	Keine Berme	Keine Berme
Verfügbarkeit	immer überflutet	immer überflutet
Anschluss	Keine Anschluss	
Neigung	-	-
Erreichbarkeit der Fahrbahn	gut (oh und uh)

<b>Fischotternachweis</b>	
Art des Nachweises	Keine
Datum	
<b>Abschließende Bewertung der Brücke</b>	
Grad der Gefährdung	mittel
Begründung	Keine Bermen, Straßenverkehr mäßig
<b>Nächstgelegener Fischotternachweis</b>	
Lage	Orlishausen, obere Brücke
Entfernung	Ca. 0,5 km
Datum	20.11.2012
<b>Nutzung des Gewässers (Gewässersystems) durch den Fischotter</b>	
Sicher	
<b>Nutzen des Umbaus für den Biotopverbund</b>	
hoch	
<b>Maßnahmenvorschlag</b>	
Bermen	Beidseitige Bermen aus Wasserbausteinen, Breite an Uferlinie ober- und unterhalb orientieren; Bermenhöhe: etwa 0,8 m über Gewässersohle
Umfeld	Anschluss der Bermen ans Ufer in beiden Richtungen
Weitere Maßnahmen	Zugänglichkeit der Brücke für Menschen erschweren; durch die Stadt Sömmerda ist zu prüfen, ob der Feuerlöschstau im Rahmen der Baumaßnahme zu entfernen ist
Beispielbilder
