Sachverhalt zu Auffälligkeiten bei Ermittlung von CO2 Werten

CO₂ – Werte

3. November 2015

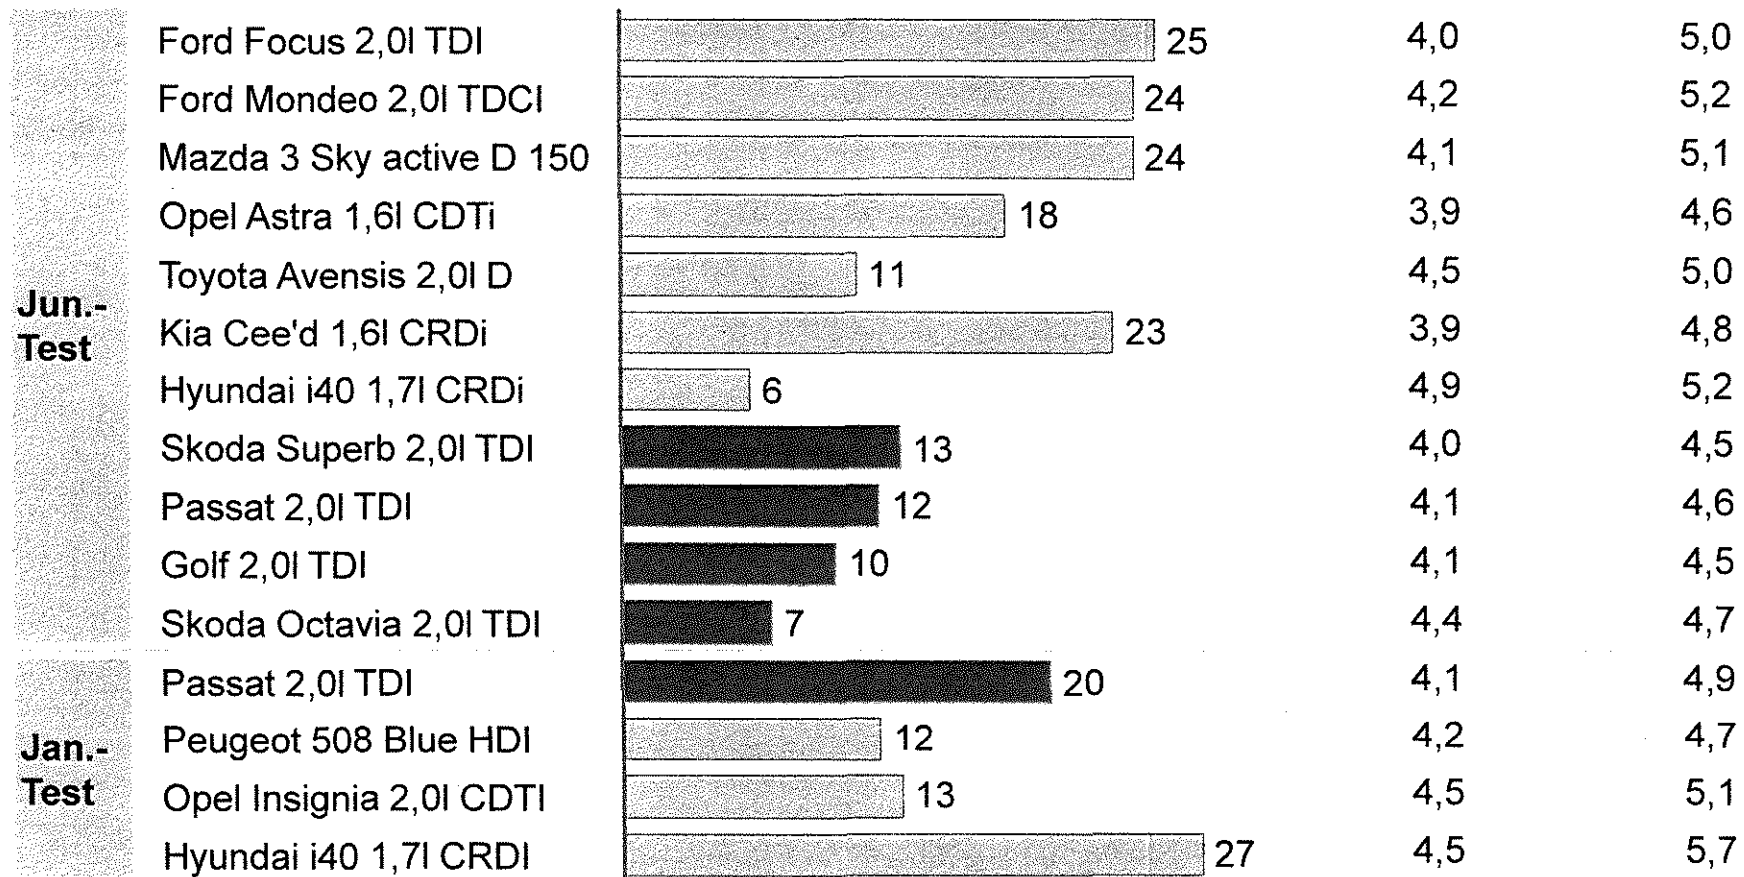
Auto-Motor-Sport Eco-Test

Abweichung CO₂-Emission im Eco-Fahrmodus gegenüber Katalogwert in %

Katalogwert
in l/100km

Eco-Test
in l/100km

Im unabhängigen Wettbewerbsvergleich sind die Fahrzeuge des Volkswagen-Konzerns bei den CO₂-Emissionen unauffällig

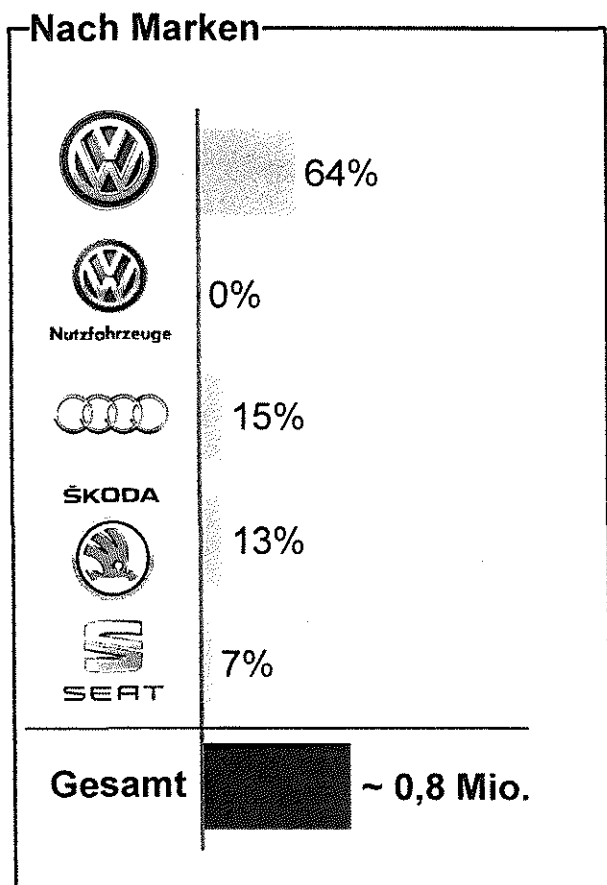
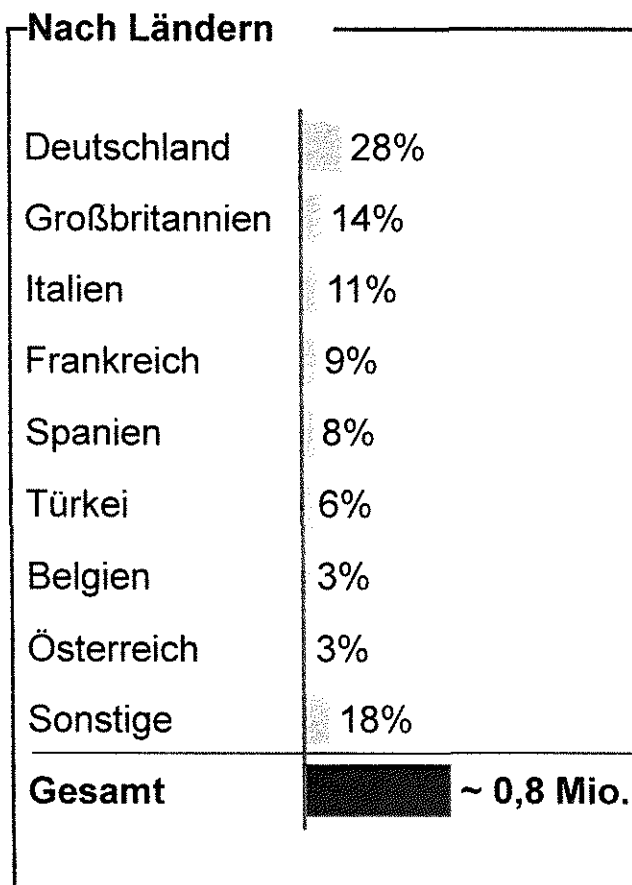
Übersicht der von CO₂-Thematik betroffenen Fahrzeuge

Anzahl produzierter Fahrzeuge EU6 (Bestand bei Kunden und Lager),
2012 – Oktober 2015, Prozentuale Verteilung
