# Die befreite Mittlere Altmühl

## Eine der längsten, zusammenhängenden

## Renaturierungsmaßnahmen in Bayern

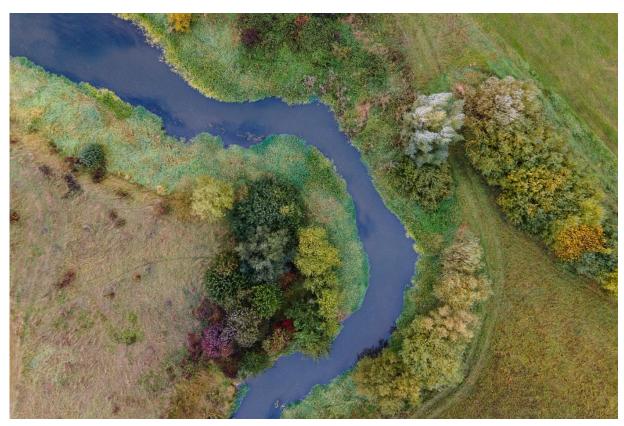
Eine natürliche und vielfältige Ufervegetation wurde in kürzester Zeit durch Sukzession erreicht (Foto: Hermann Hirsch).

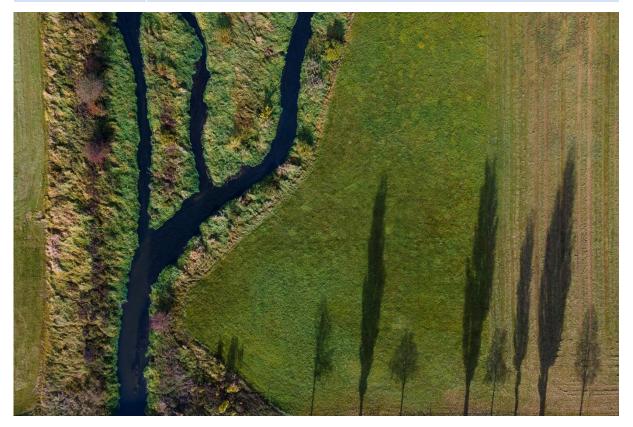
Dank der Renaturierung konnte sich die ehemalige begradigte Mittlere Altmühl entfalten und bildet heute mehrere Alt- und Seitenarme aus (Foto: Hermann Hirsch).

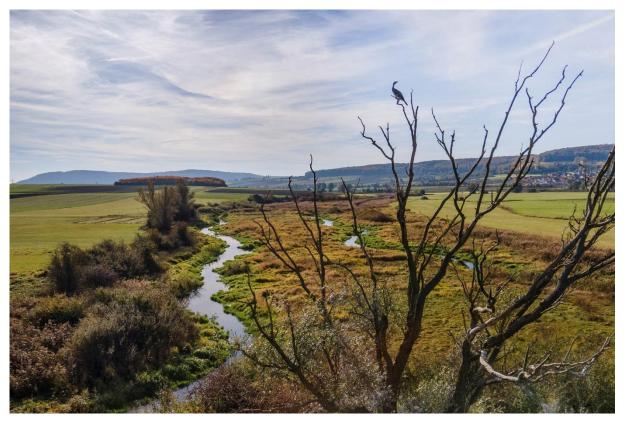
Nach schon wenigen Jahren sind streckenweise Gehölzaufwuchs durch Sukzession zu erkennen sowie eine Verbesserung der Wasserqualität (Foto: Hermann Hirsch).

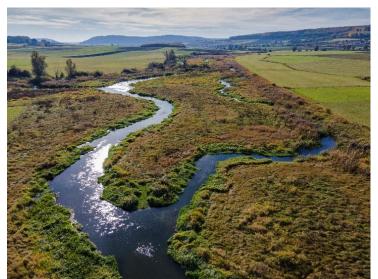
Durch eine Initiierung der Eigendynamik ist heute ein naturnahes Auenund Gewässerbild zu erkennen (Foto: Hermann Hirsch).
